# ***Construtora Cernigoi Ltda***

## **Condomínio do Edifício Solange**

### **RELATÓRIO FOTOGRÁFICO**

**Contrato Nº055/2017**

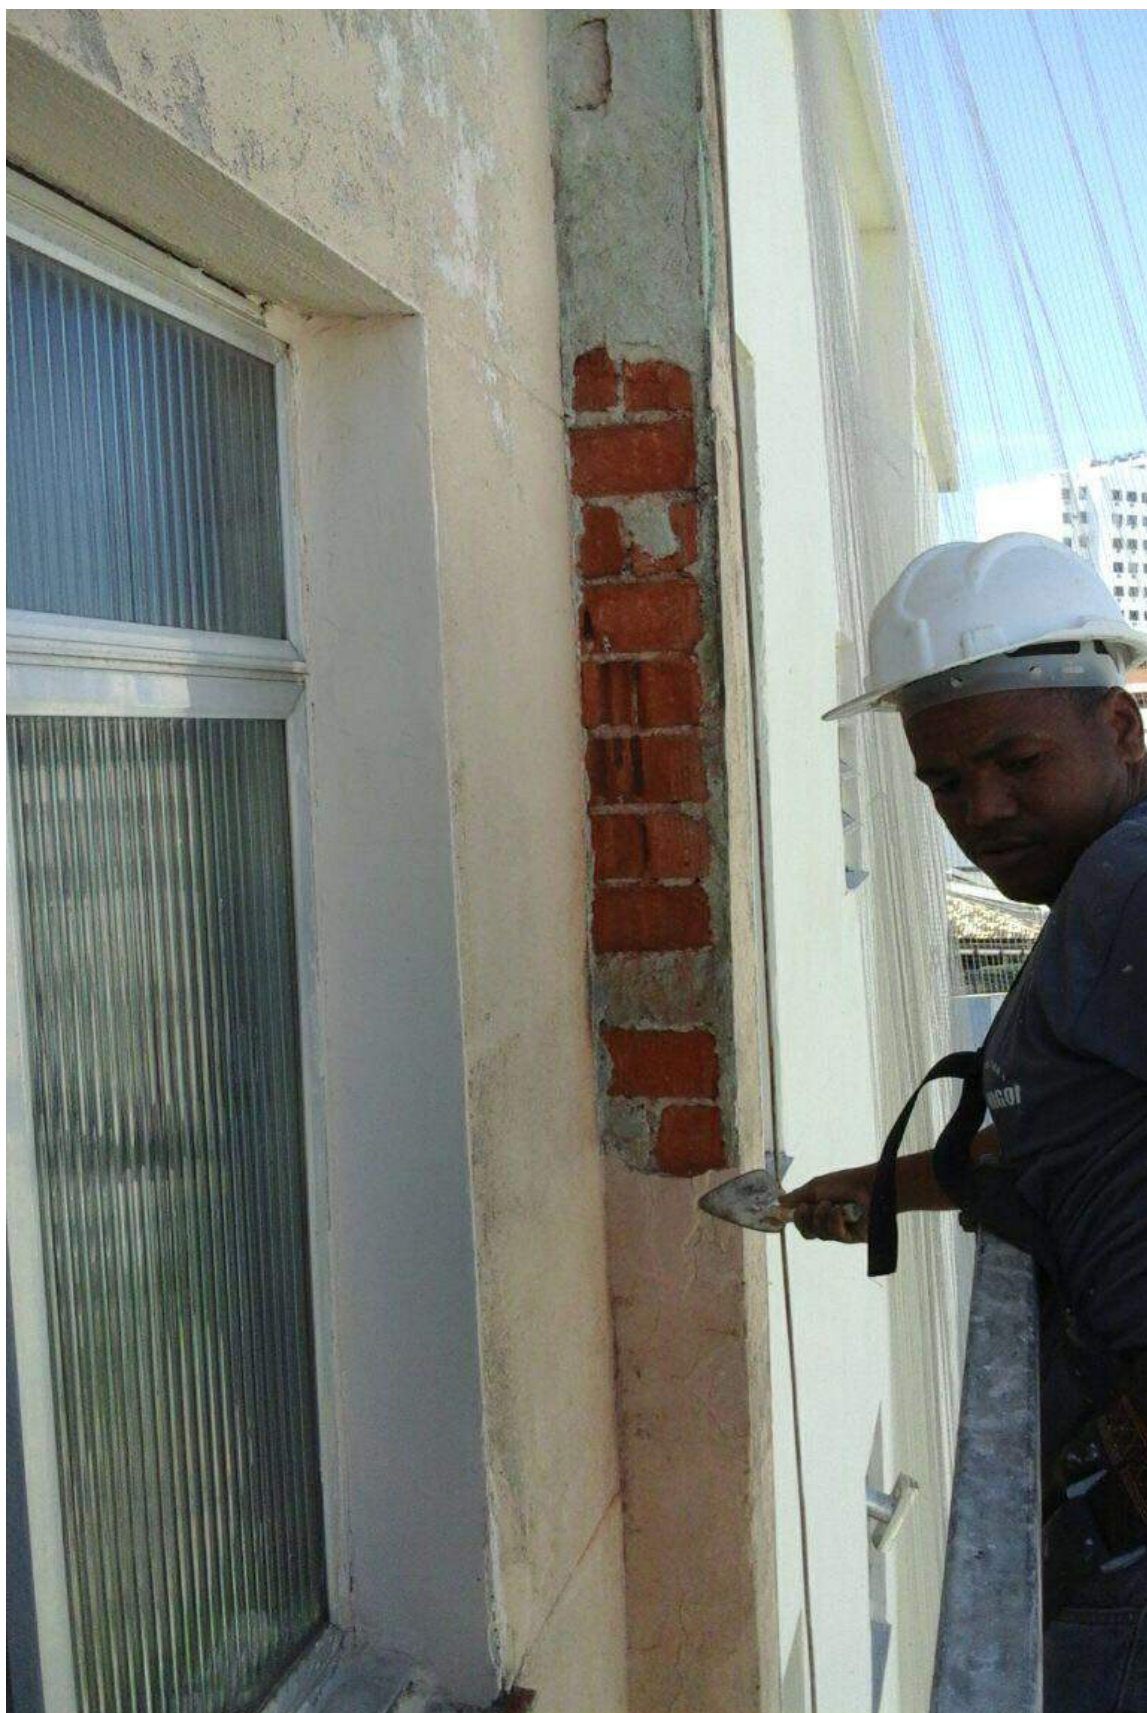
**Figura 5 – Inicialização da retirada do revestimento mal aderido**

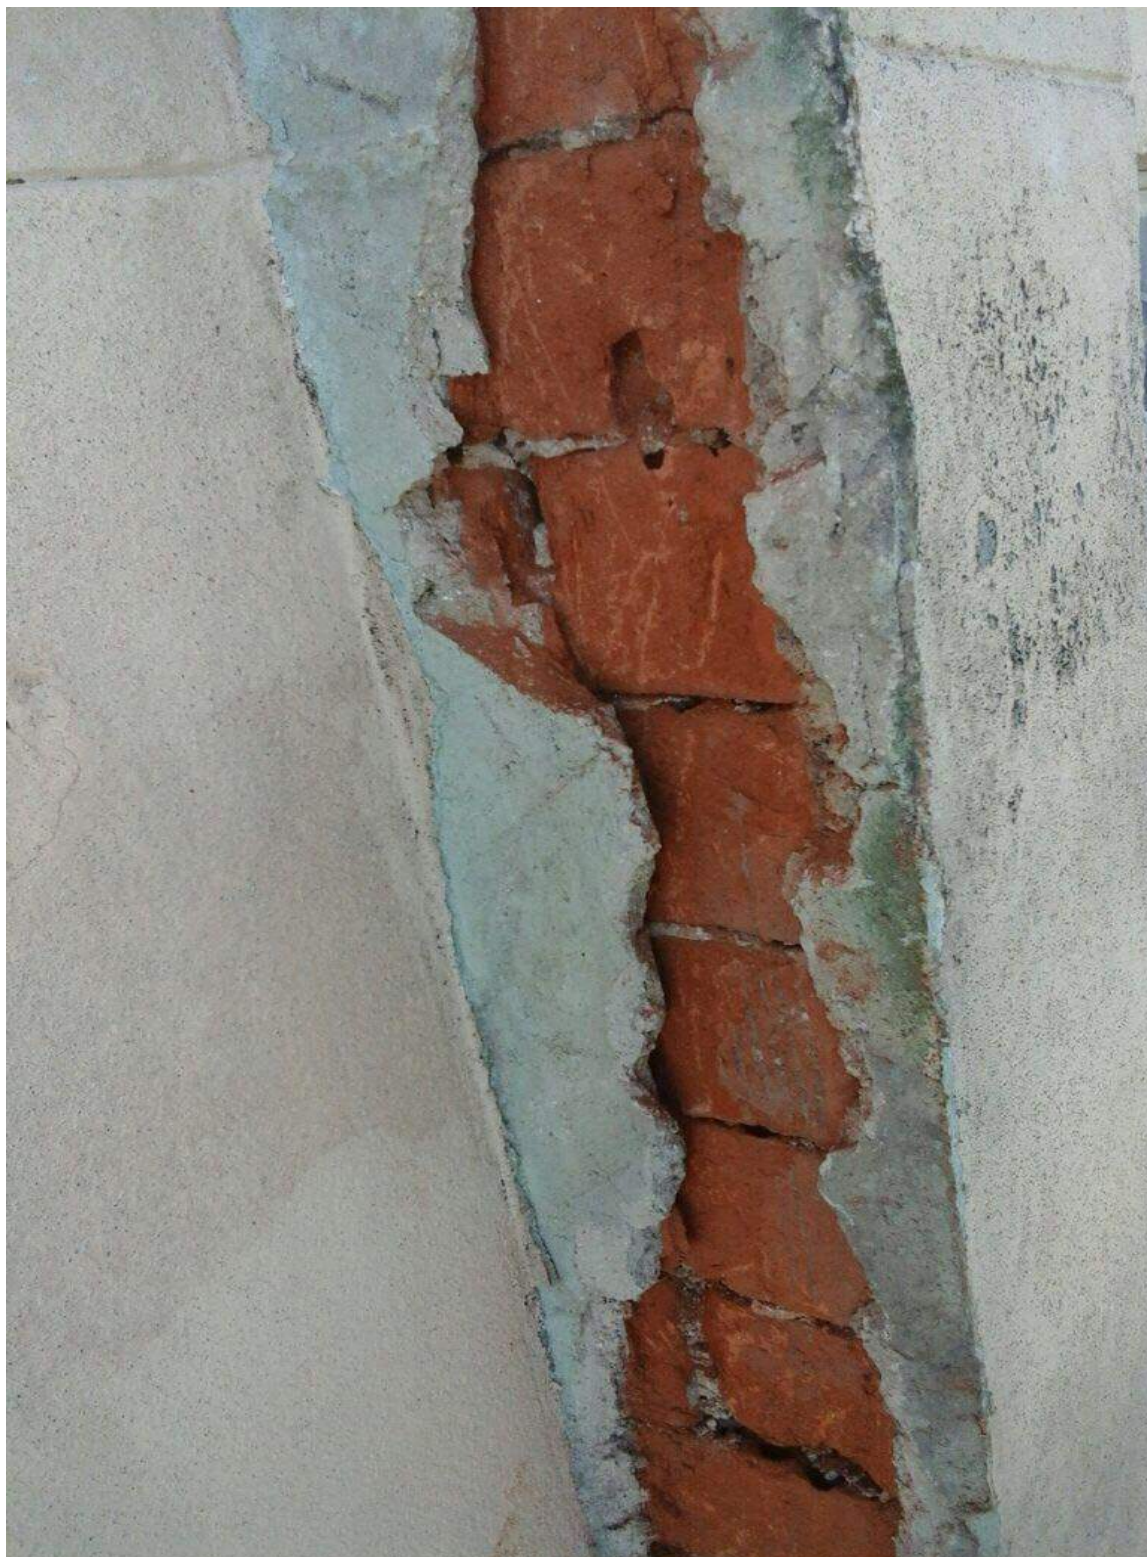
**Figura 7 – Detalhe da retirada do revestimento de argamassa mal aderido até a alvenaria**

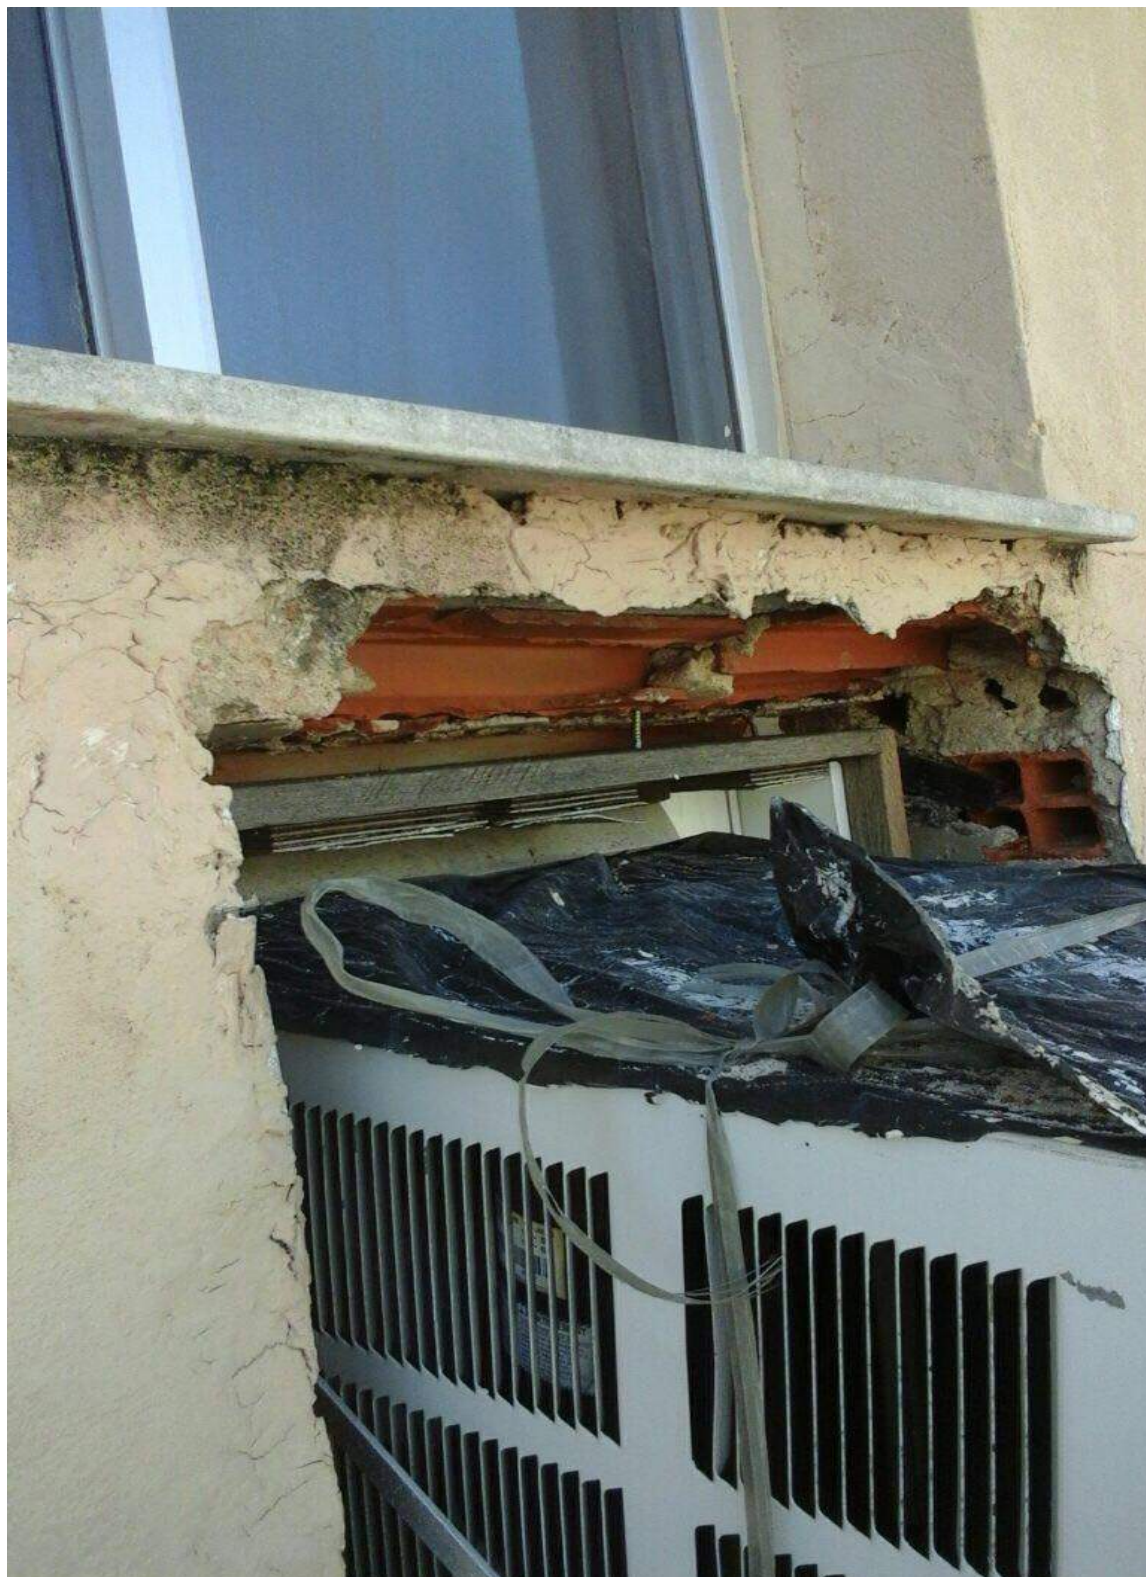
**Figura 12 – Detalhe para a abertura encontrada acima do ar-condicionado causando a degradação do revestimento e a infiltração no apartamento**

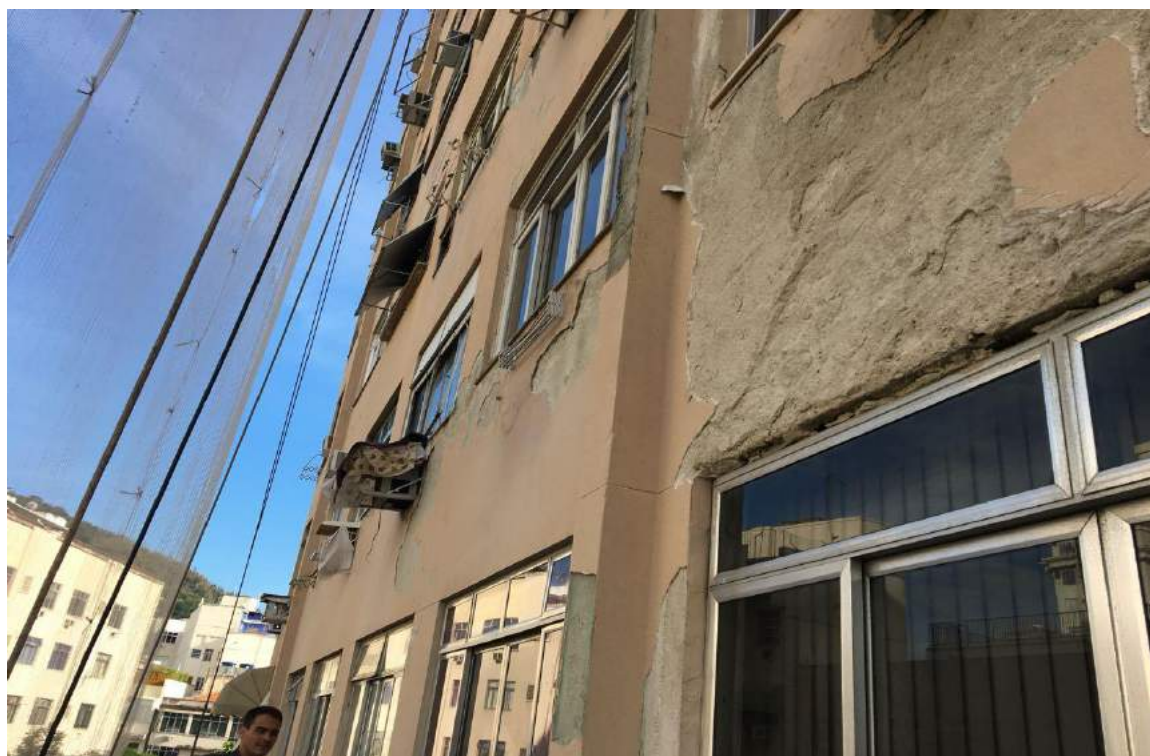
**Figura 13 – Visão geral da situação de degradação do revestimento de argamassa encontrada na fachada lateral direita do Condomínio do Edifício Solange**

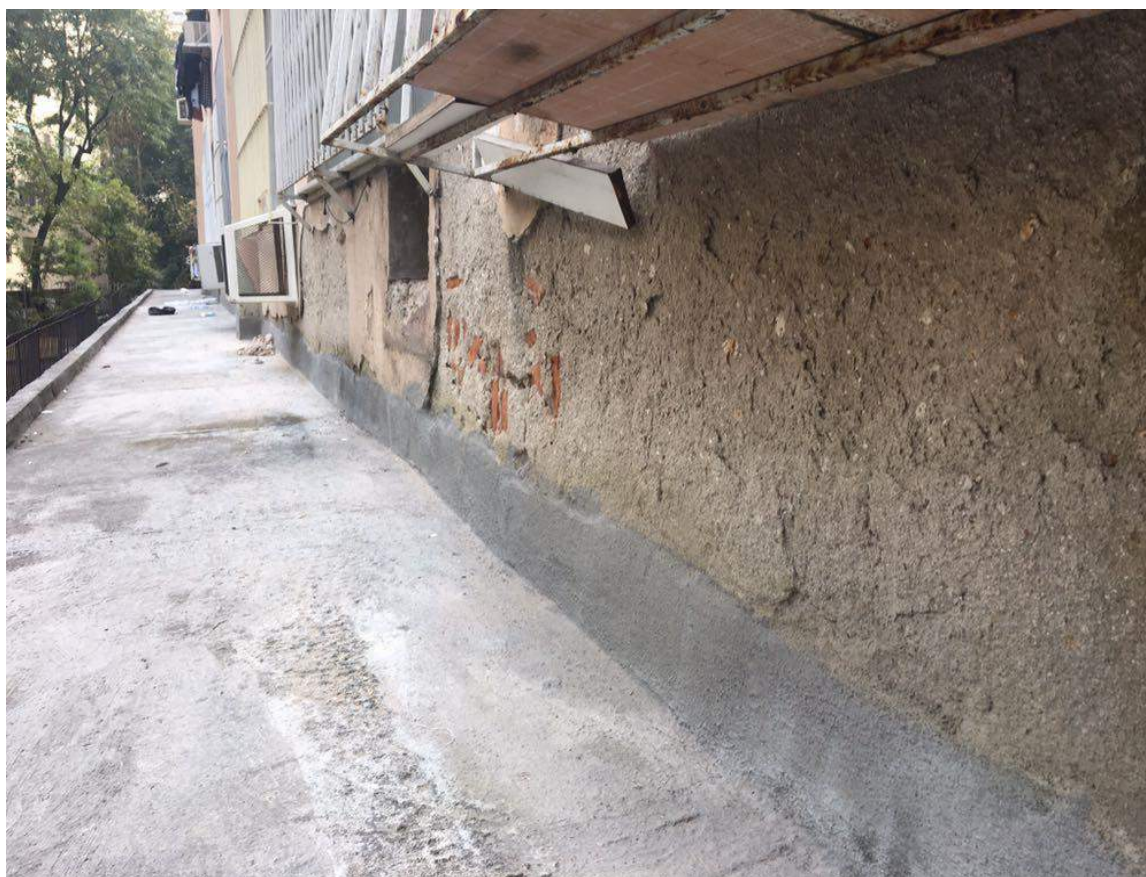
**Figura 21 – imagem do estado degradado do revestimento da fachada lateral direita logo acima da marquise**

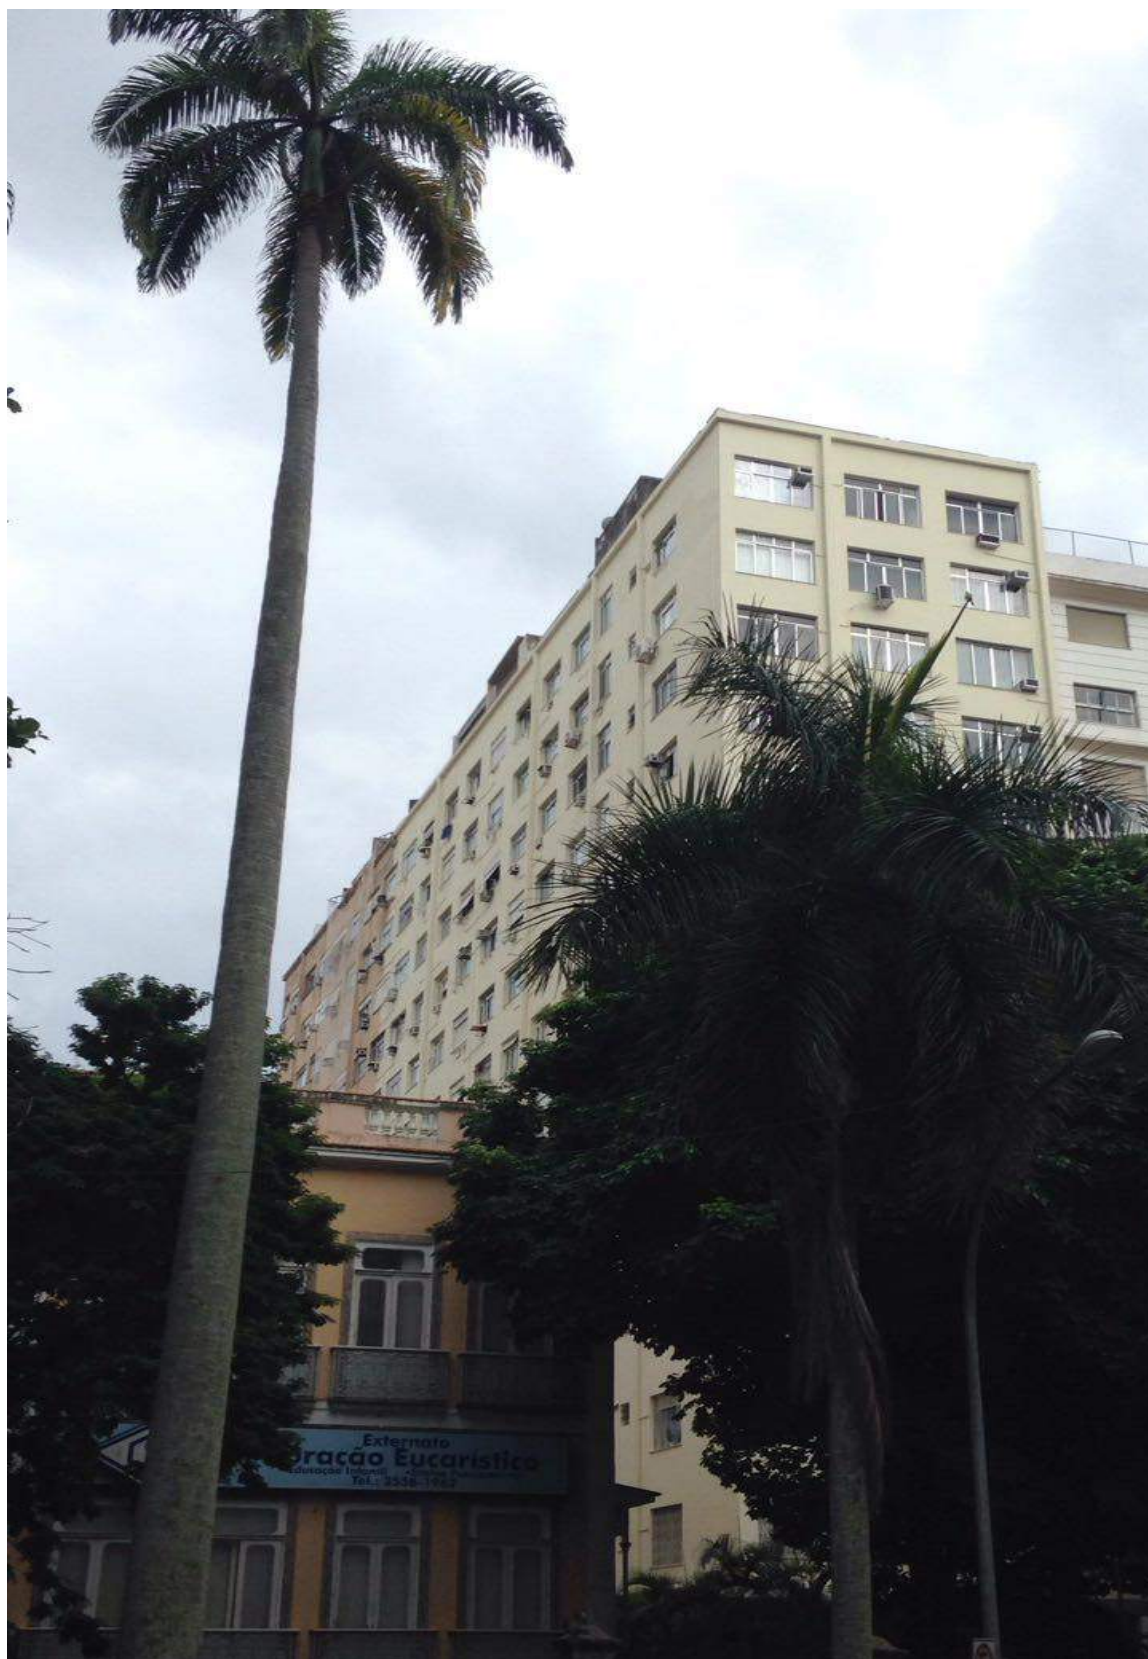
**Figura 38 – Fachada lateral direita em suas últimas duas etapas da conclusão**

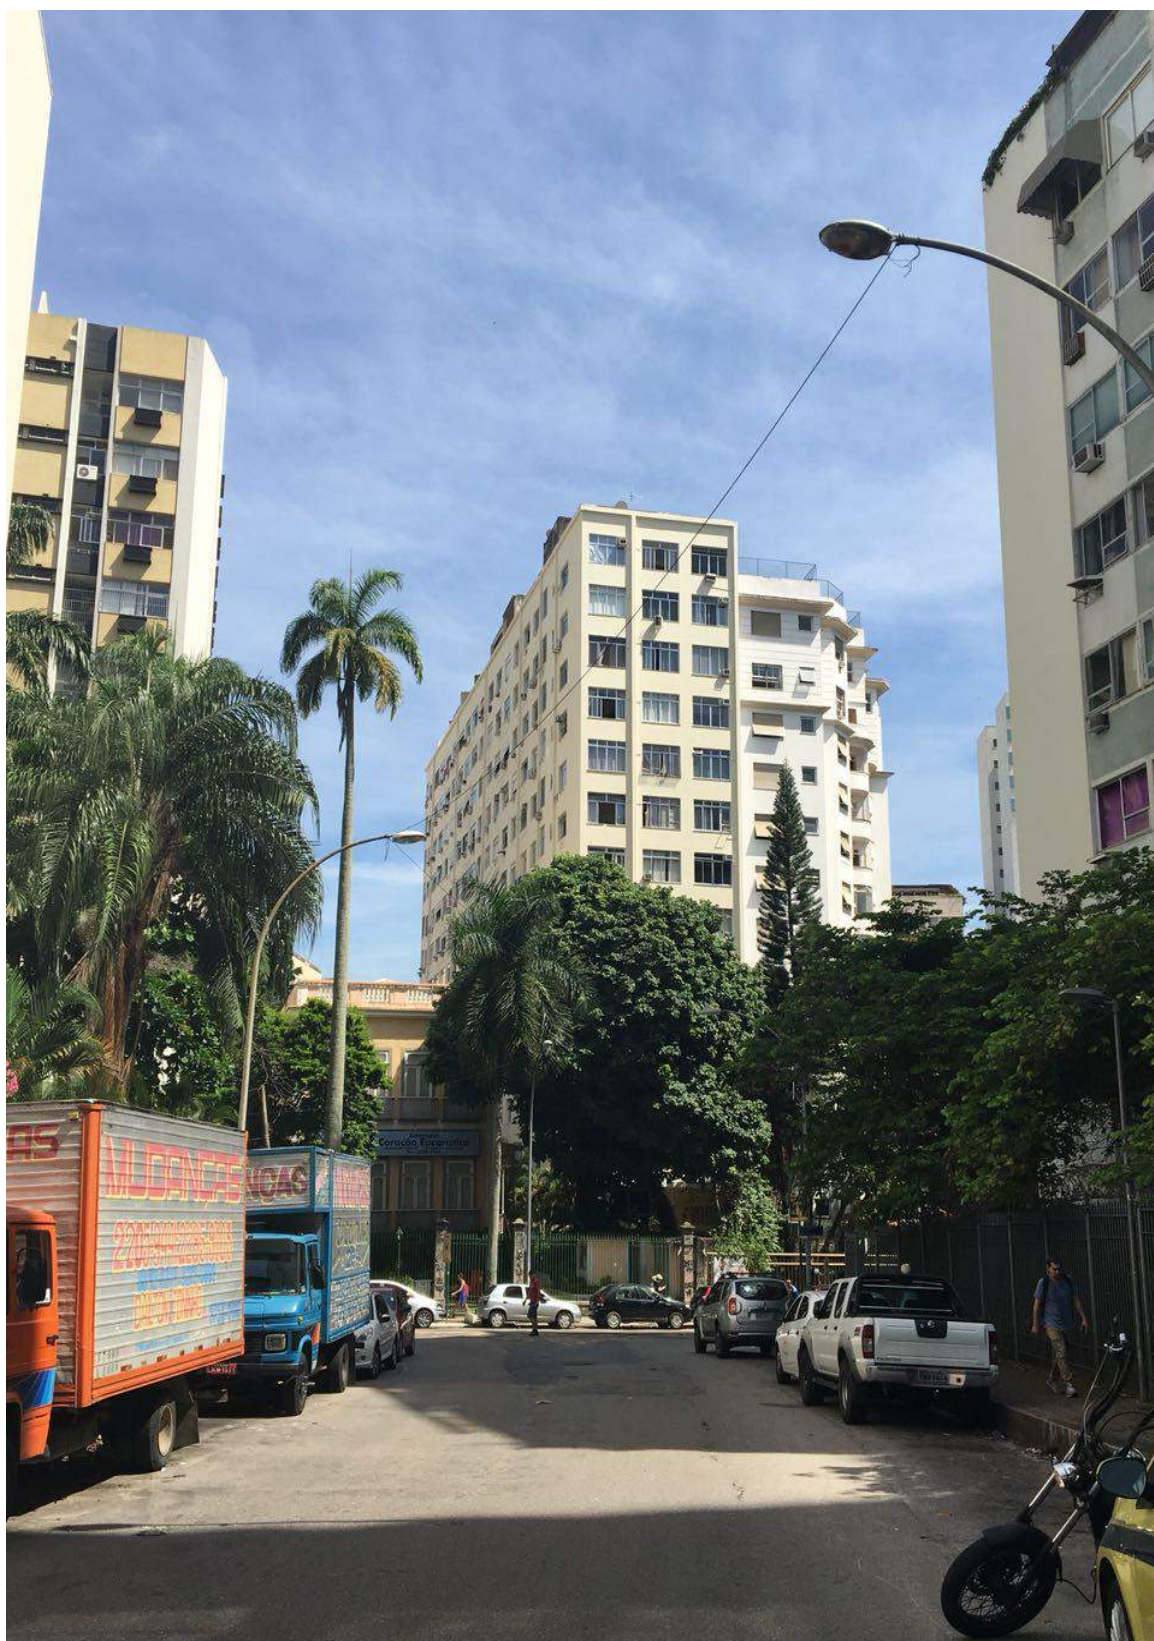
**Figura 39 – Conclusão da inspeção, retirada e recomposição de todo o revestimento mal aderido juntamente da pintura da fachada frontal e lateral direita**

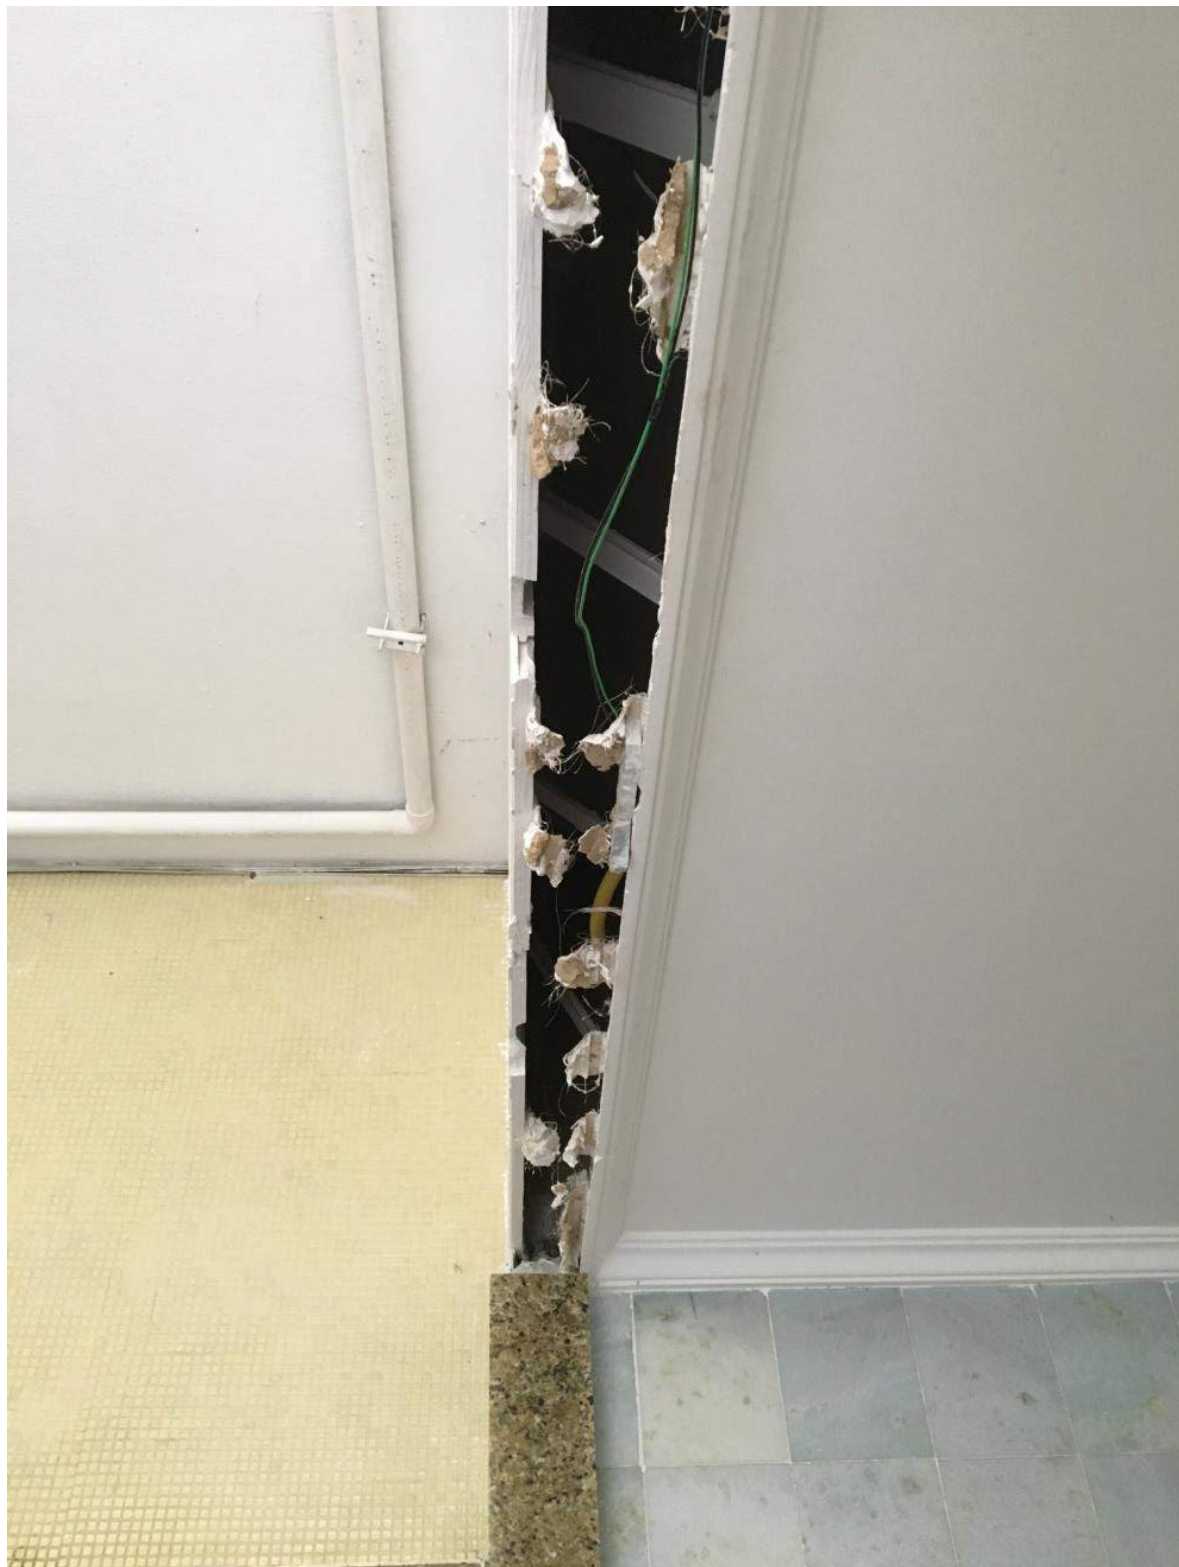
**Figura 61 – Arremates de gesso a serem realizados com a retirada da porta**

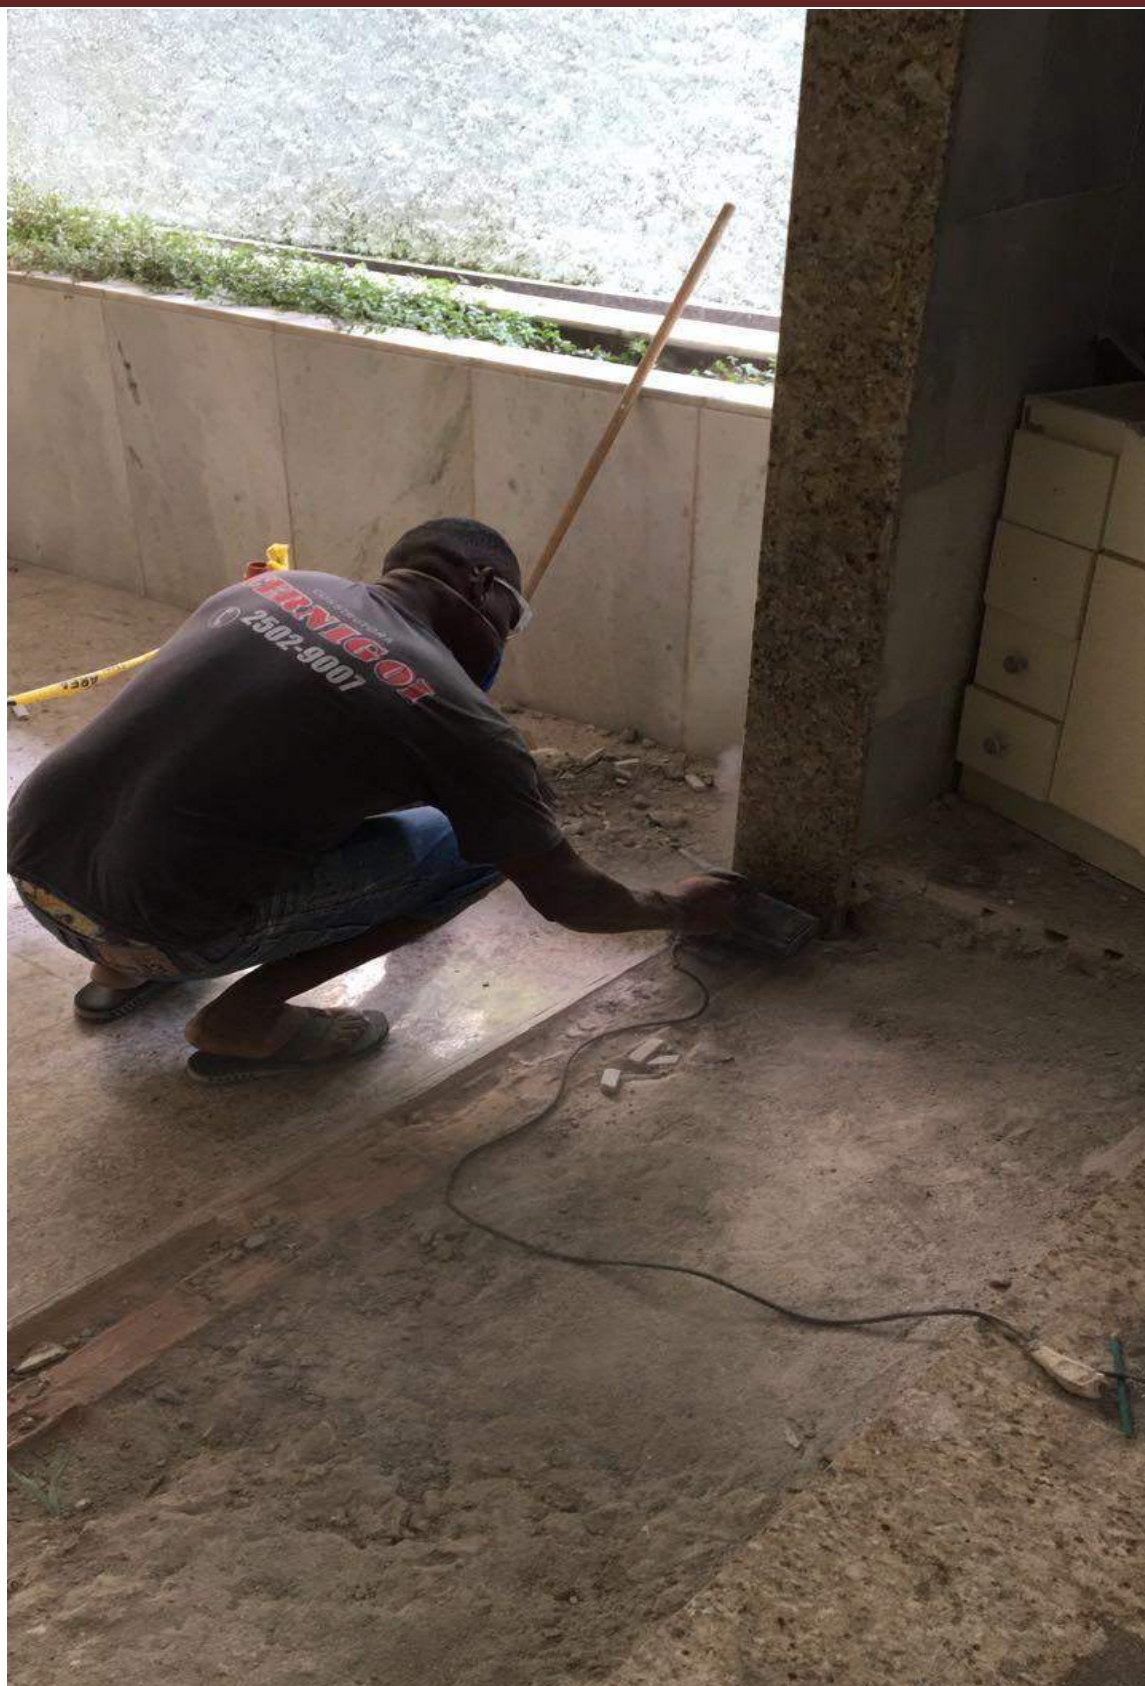
**Figura 62 – Iniciando o serviço de colocação da pedra de mármore para a rampa**

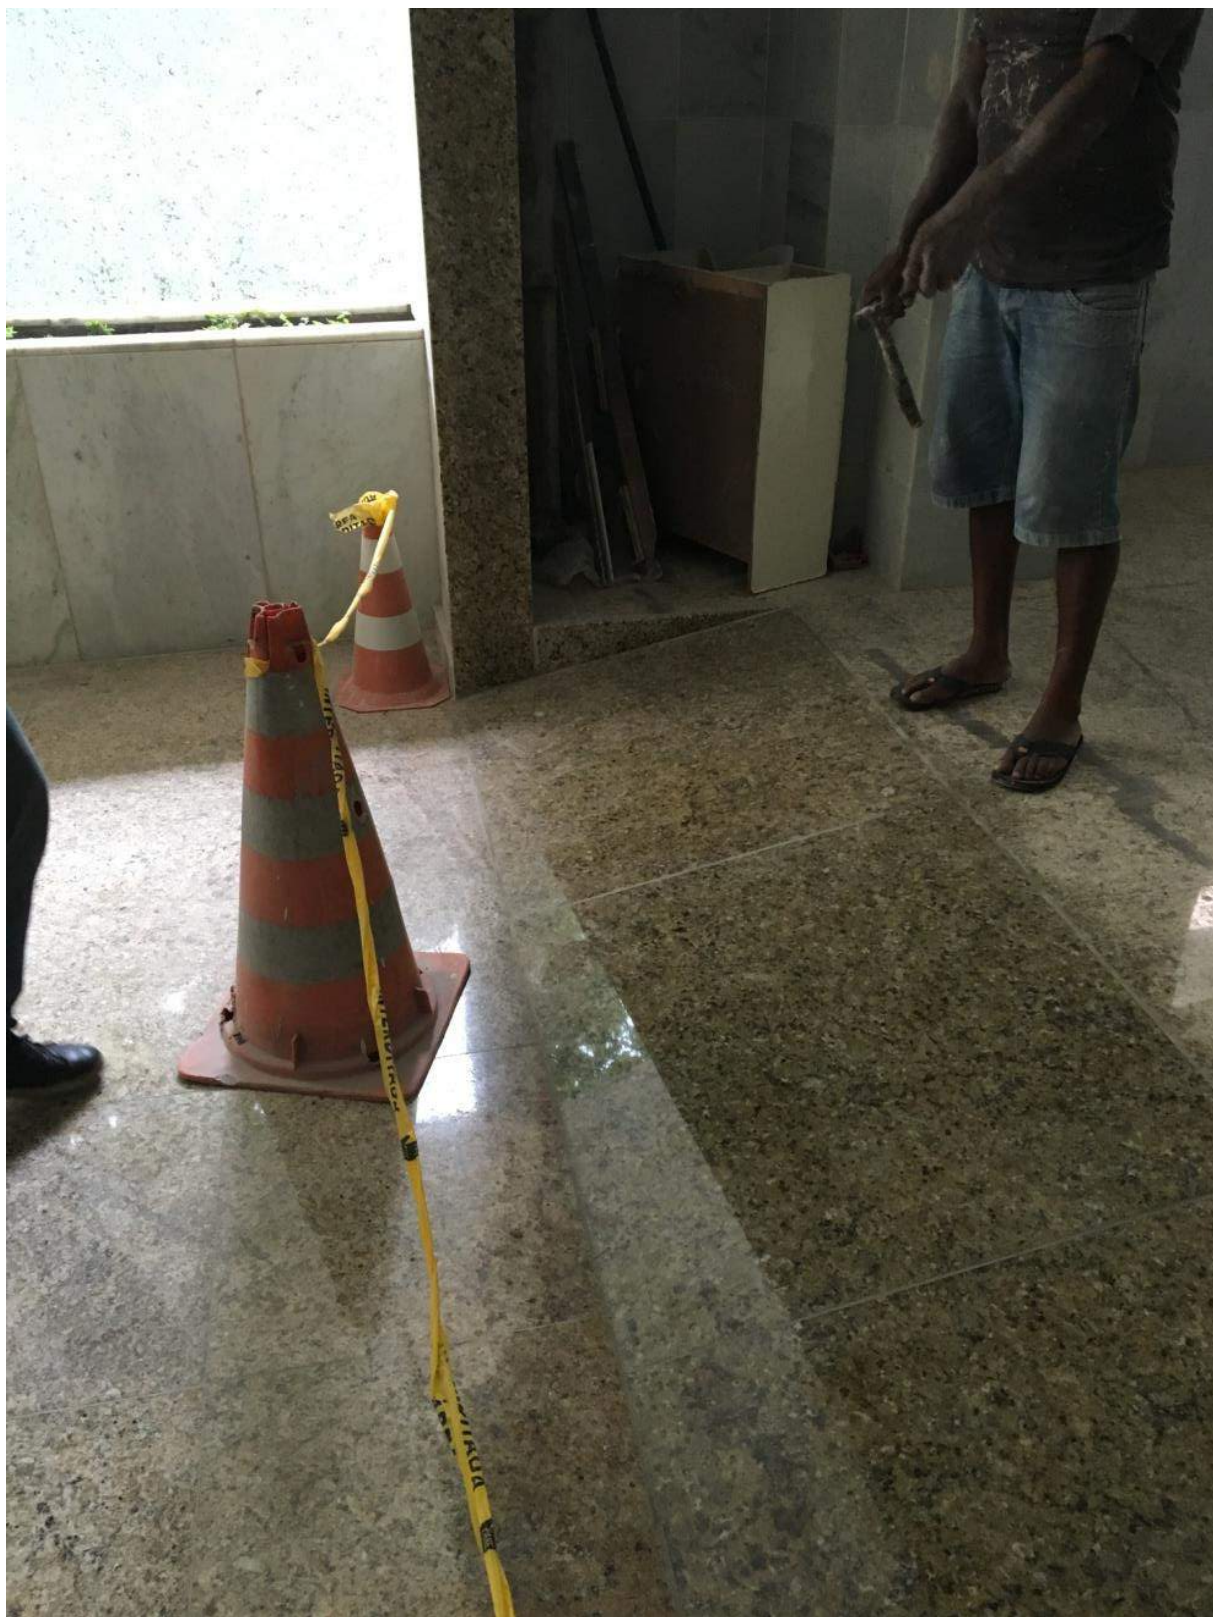
**Figura 65 – Conclusão da rampa do vão de passagem**

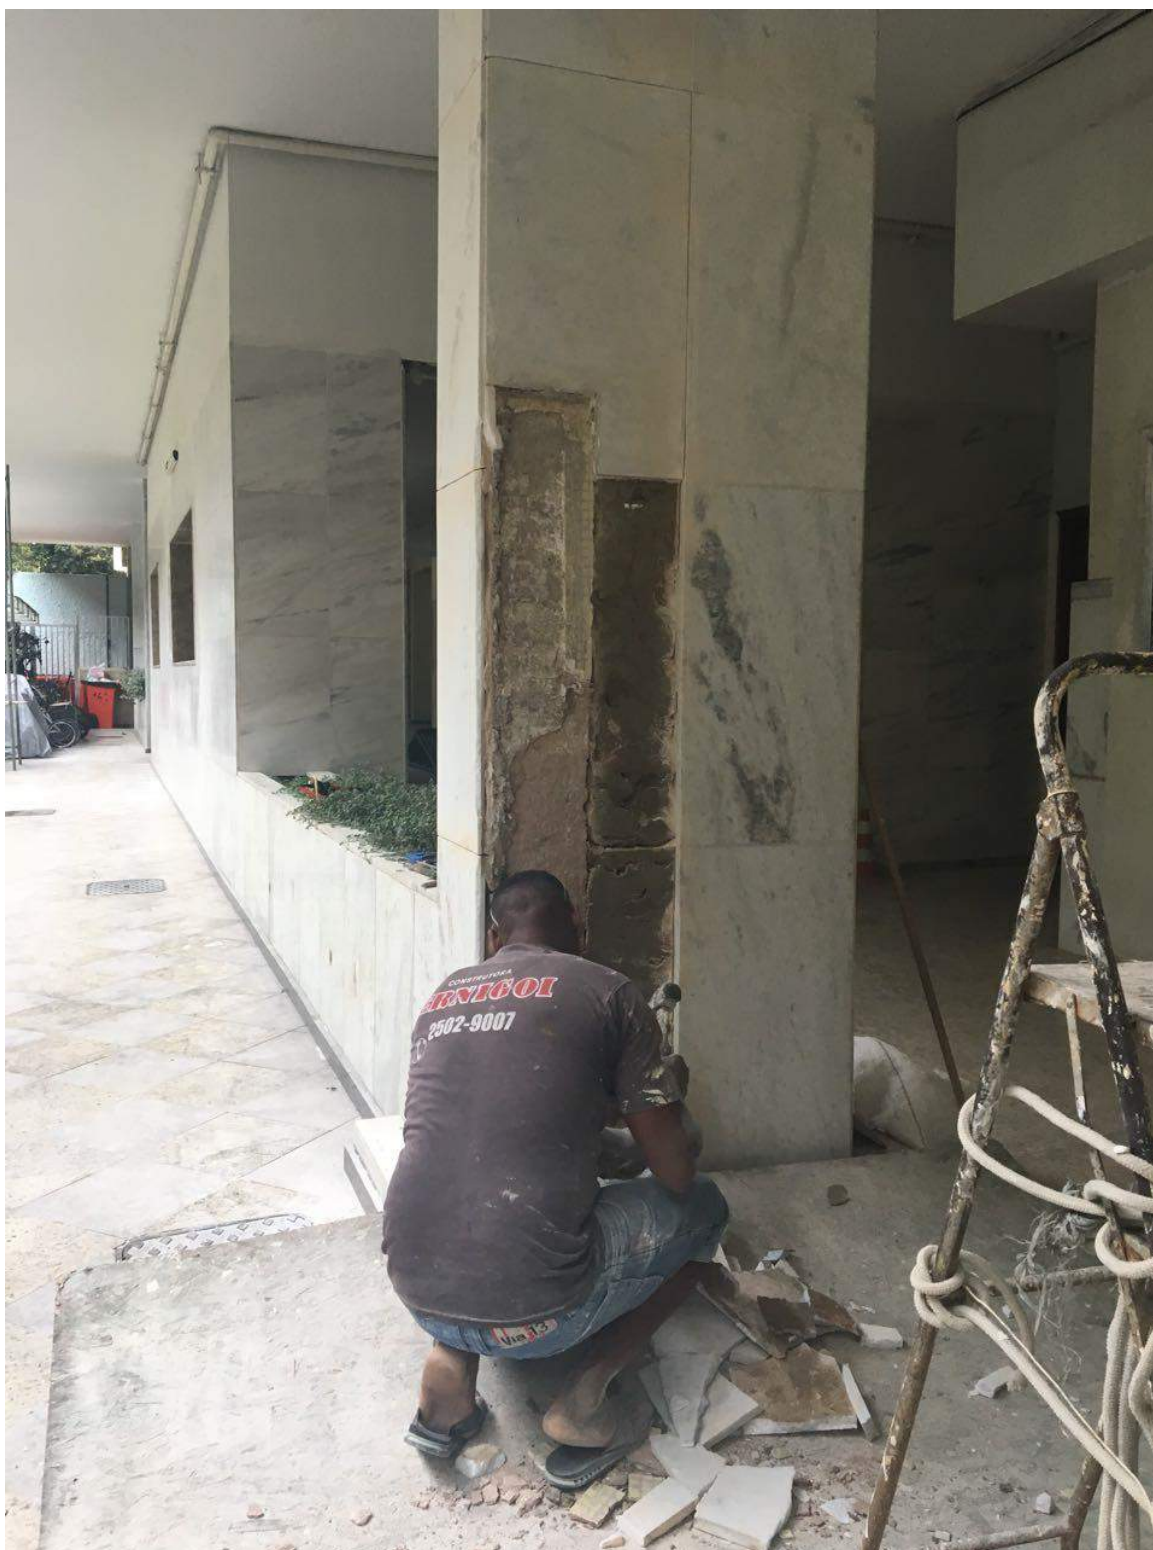
**Figura 74 – Início da retirada das pedras de mármore da entrada**

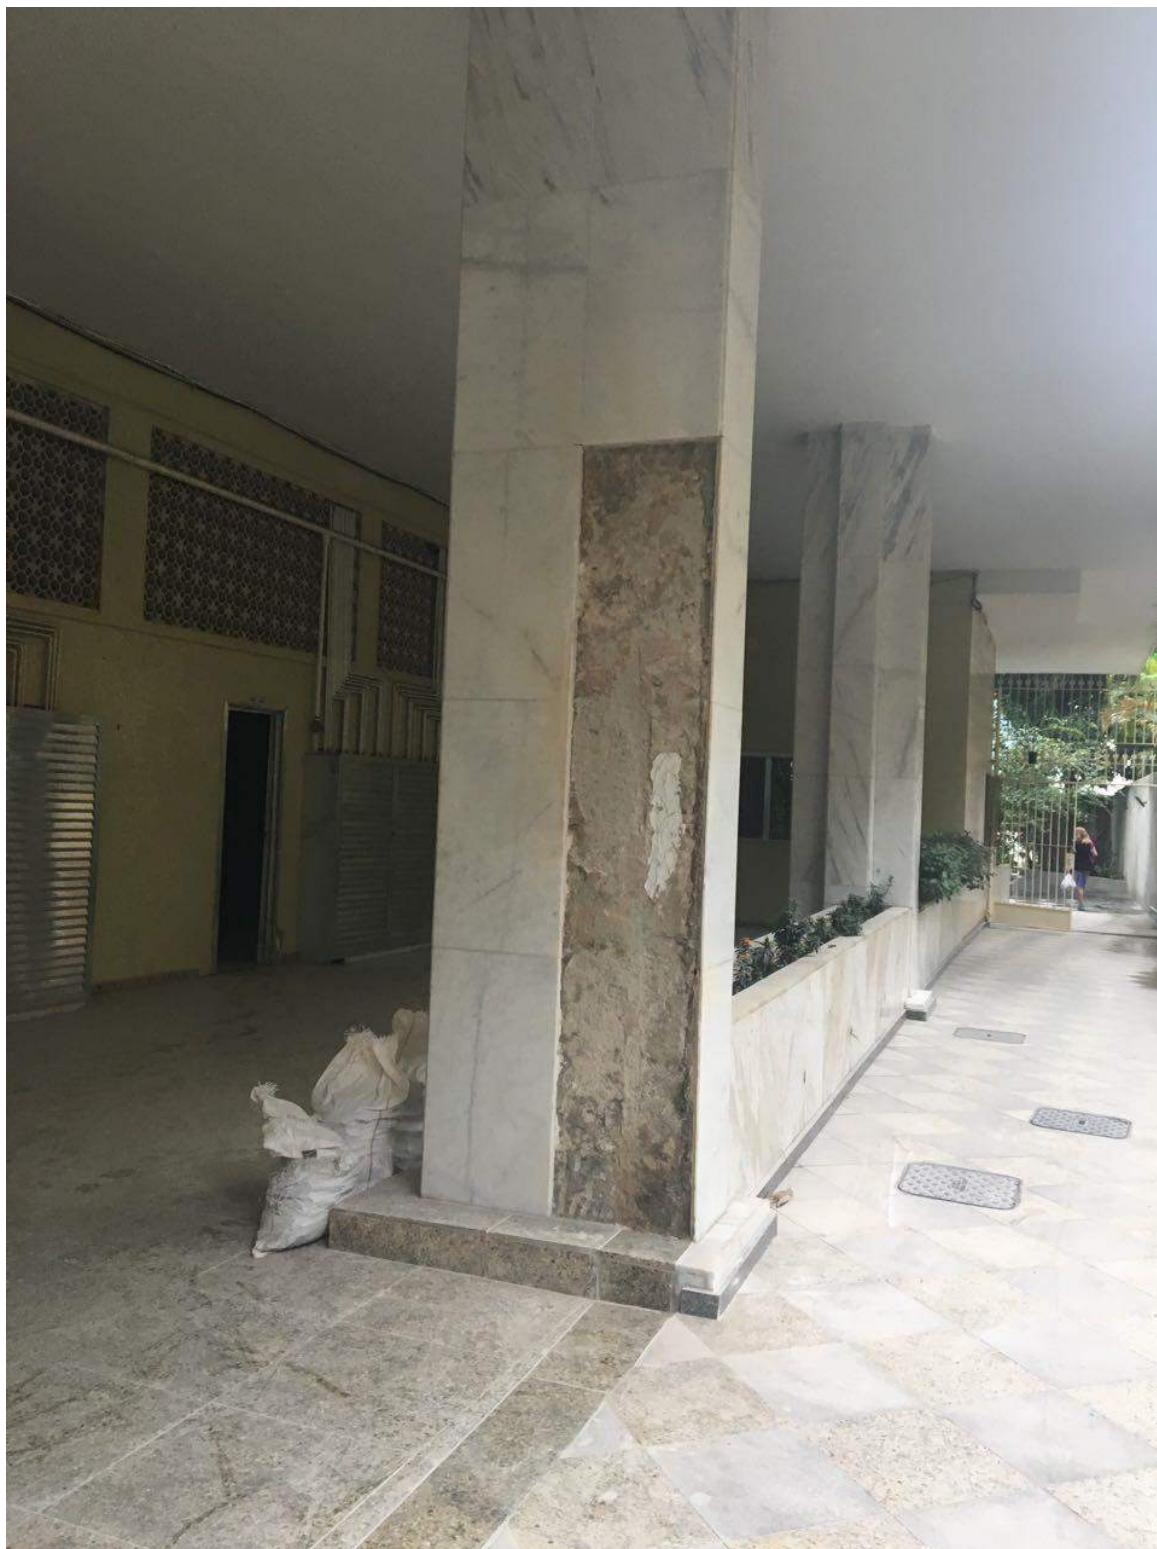
**Figura 75 – Devido a retirada da mureta existente, tivemos que repor 03 pedras mármore branca**

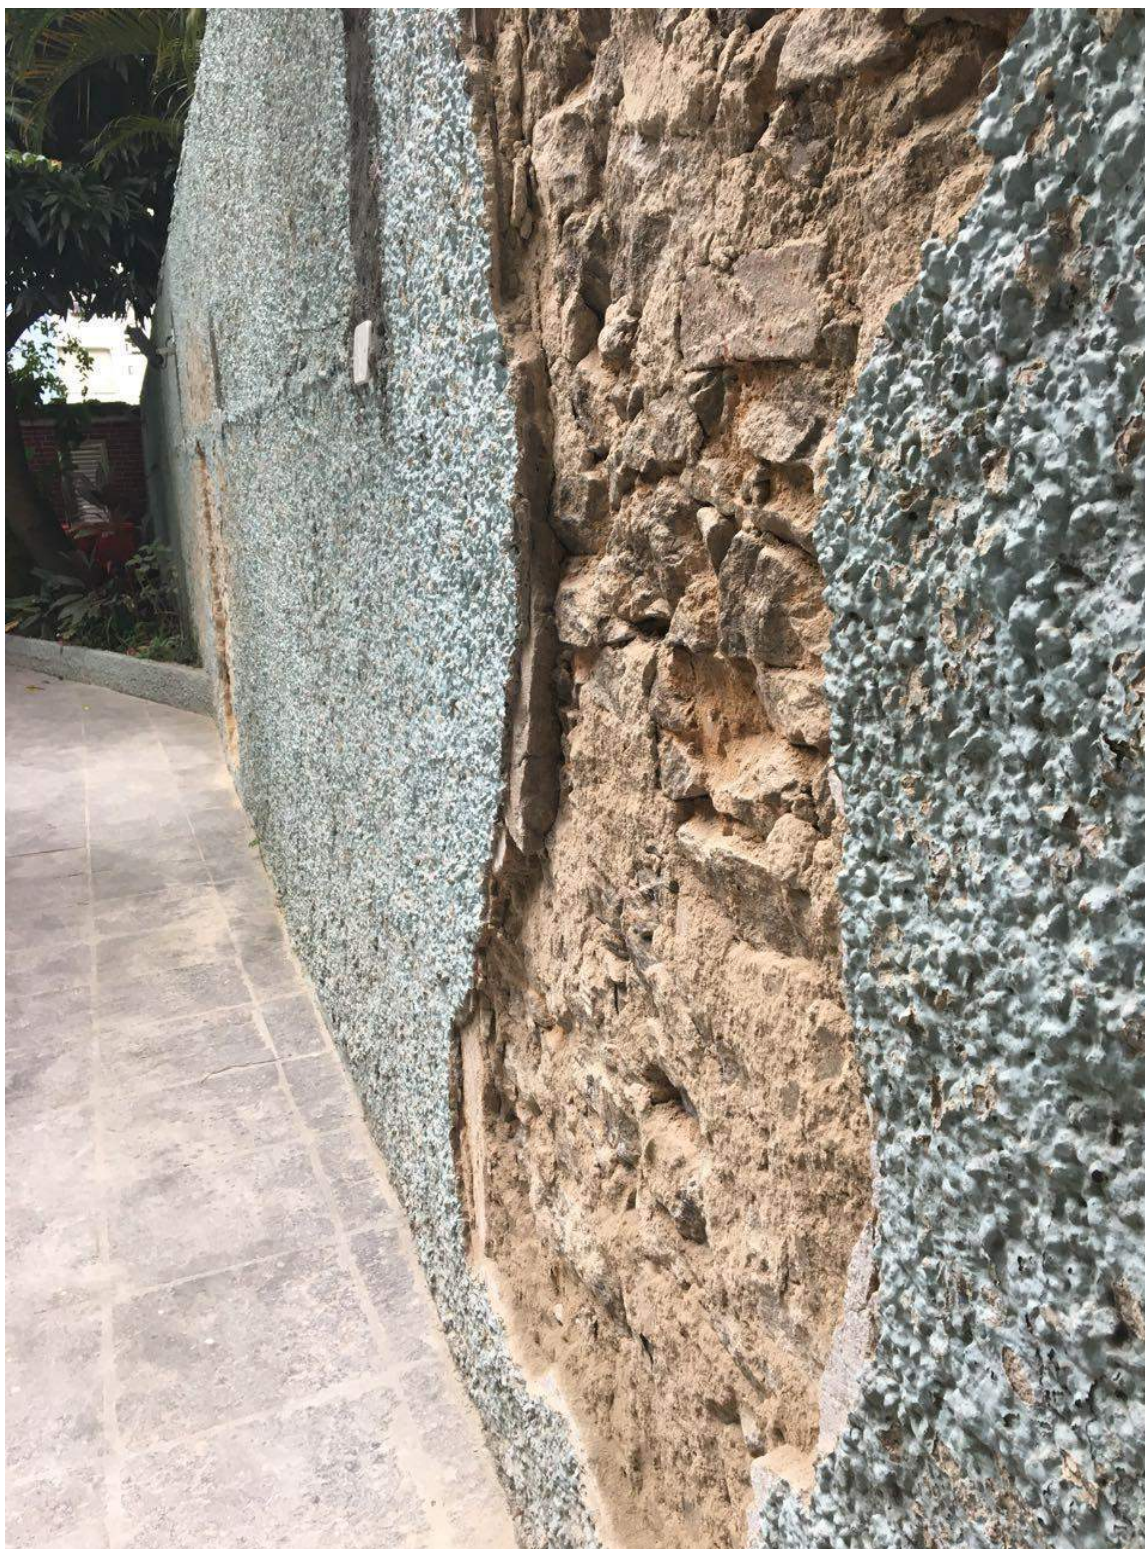
**Figura 82 – Muro do condomínio após a retirada do revestimento de argamassa mal aderido**
