# ***Construtora Cernigoi Ltda***

## **Condomínio do Edifício Solange**

### **RELATÓRIO FOTOGRÁFICO**

**Contrato Nº055/2017**

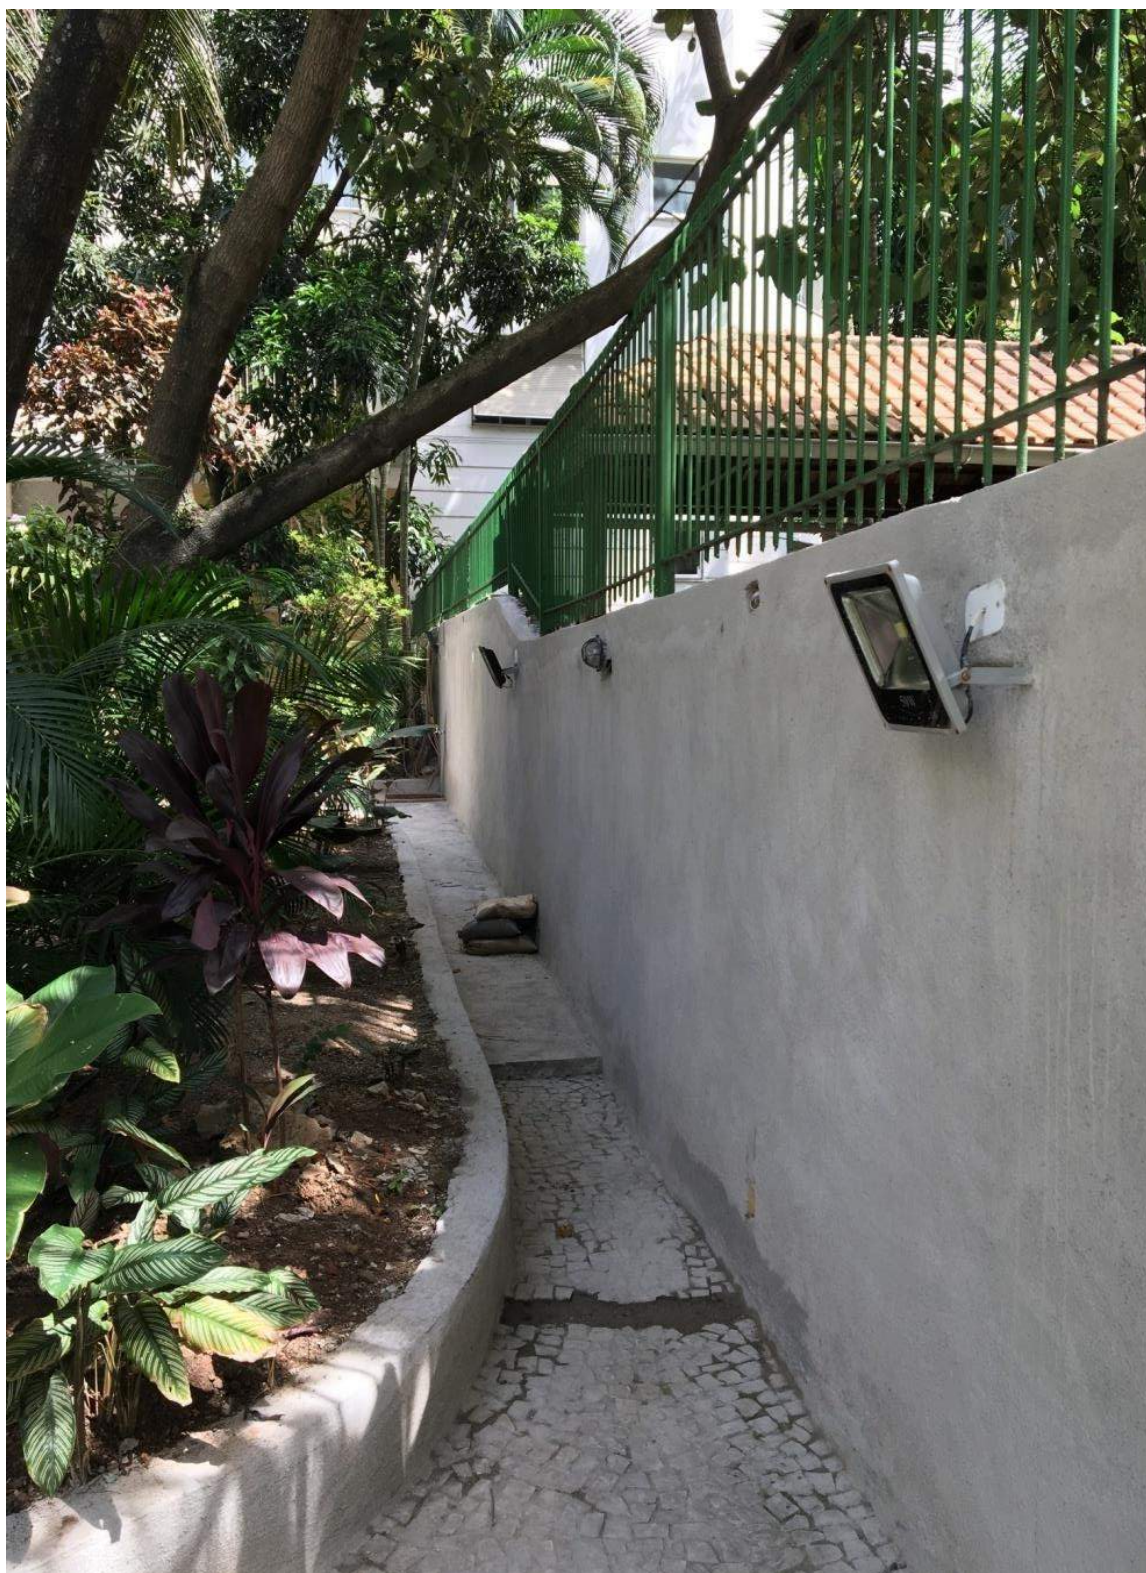
**Figura 101 – Detalhe para a conclusão do serviço de regularização do muro do Condomínio**

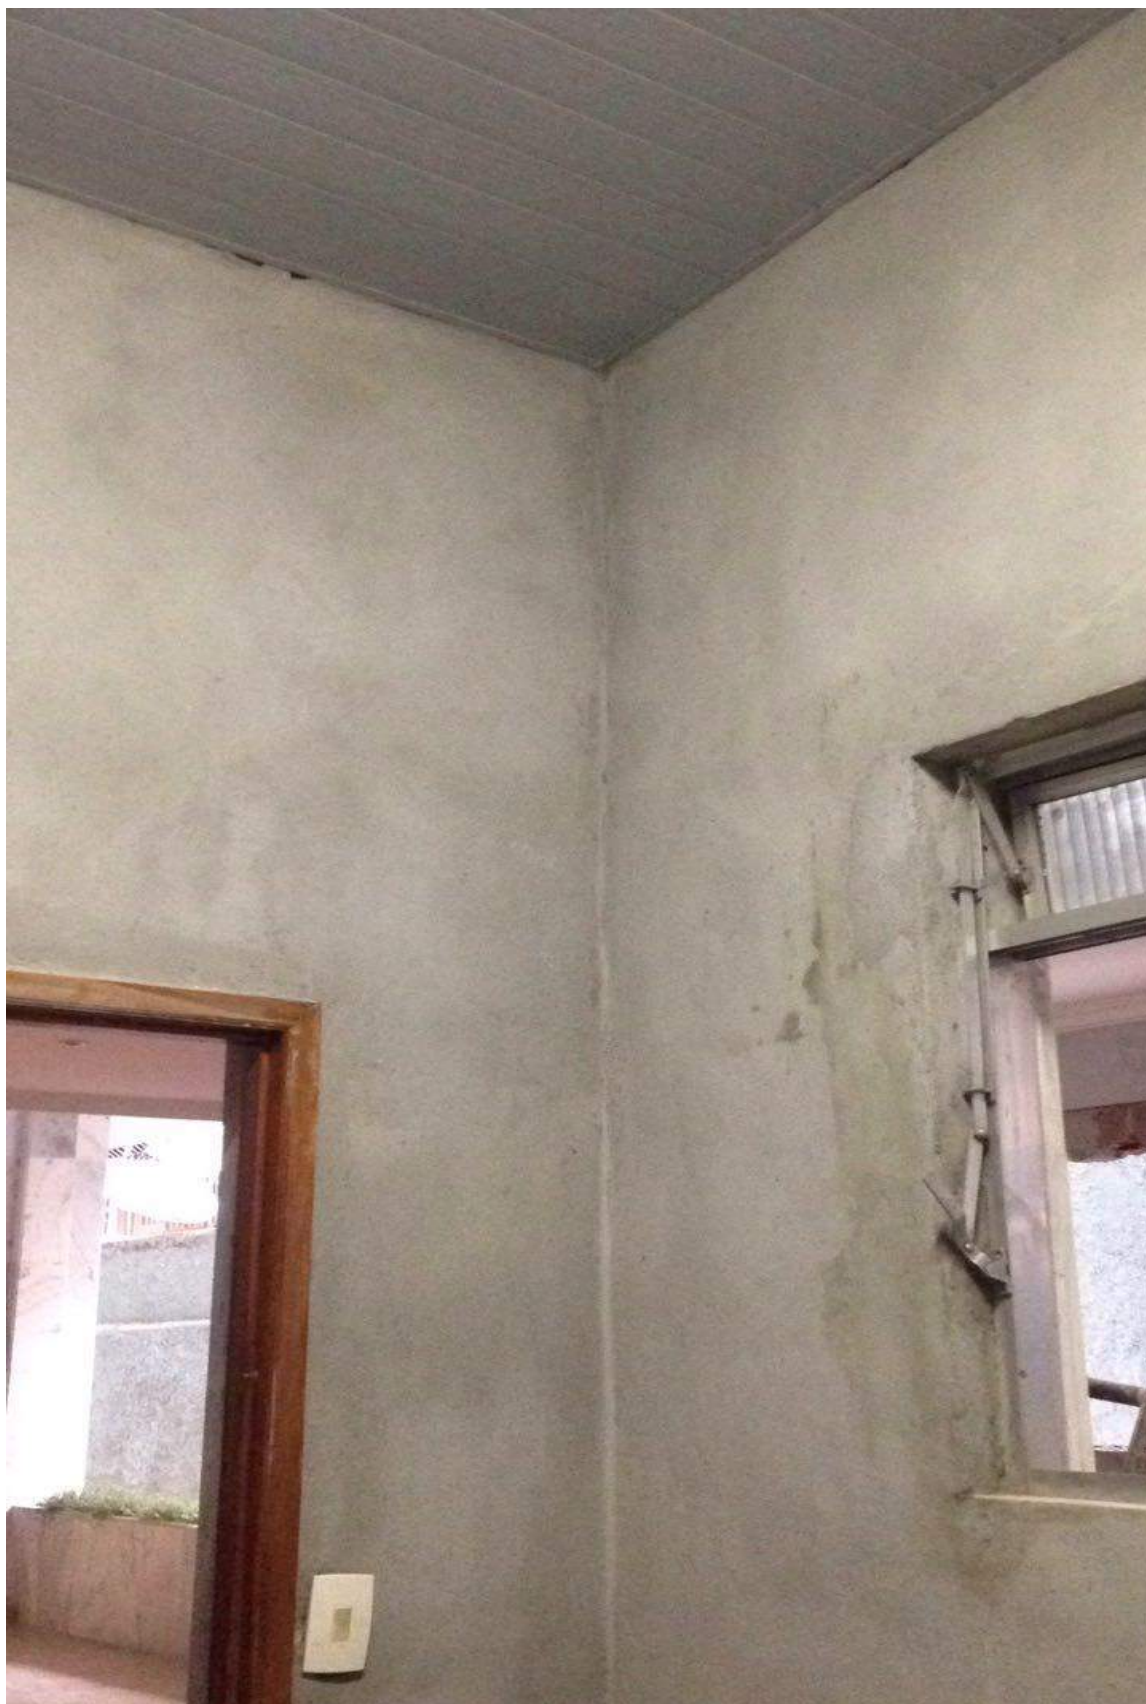
**Figura 102 – Realização da reforma da sala de Administração do Condomínio**

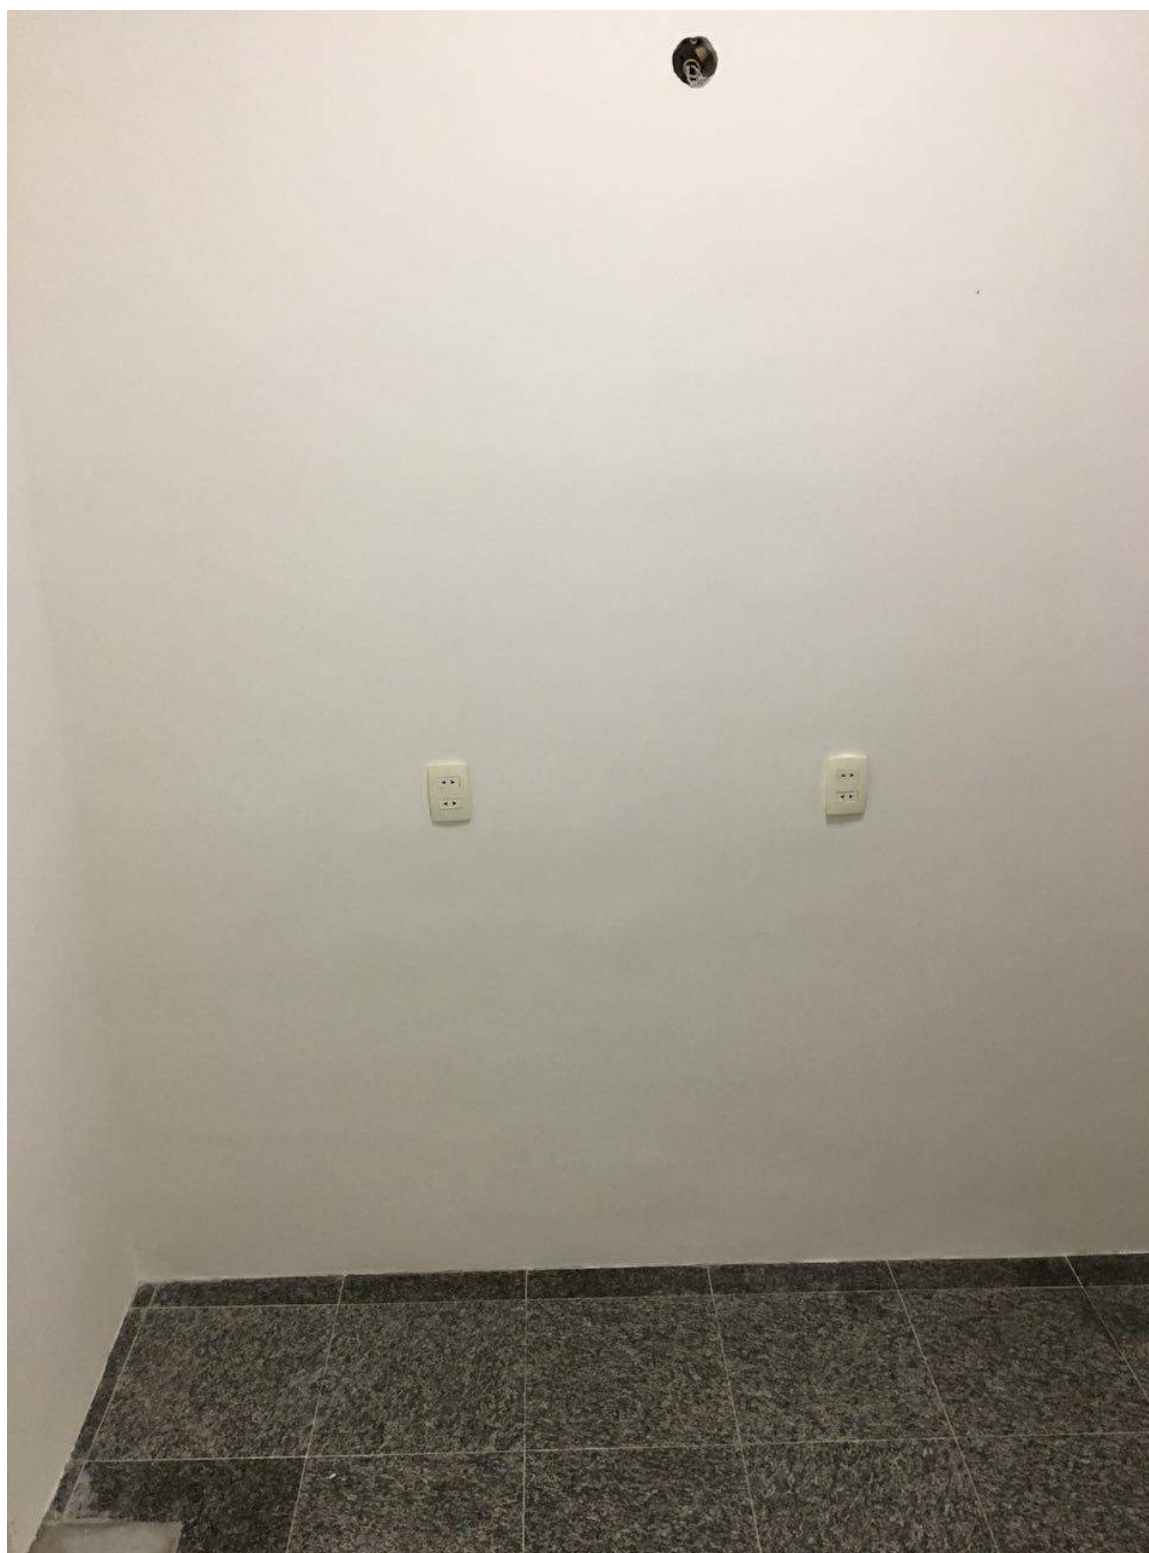
**Figura 106 – Resultado final do escritório após a pintura das paredes**

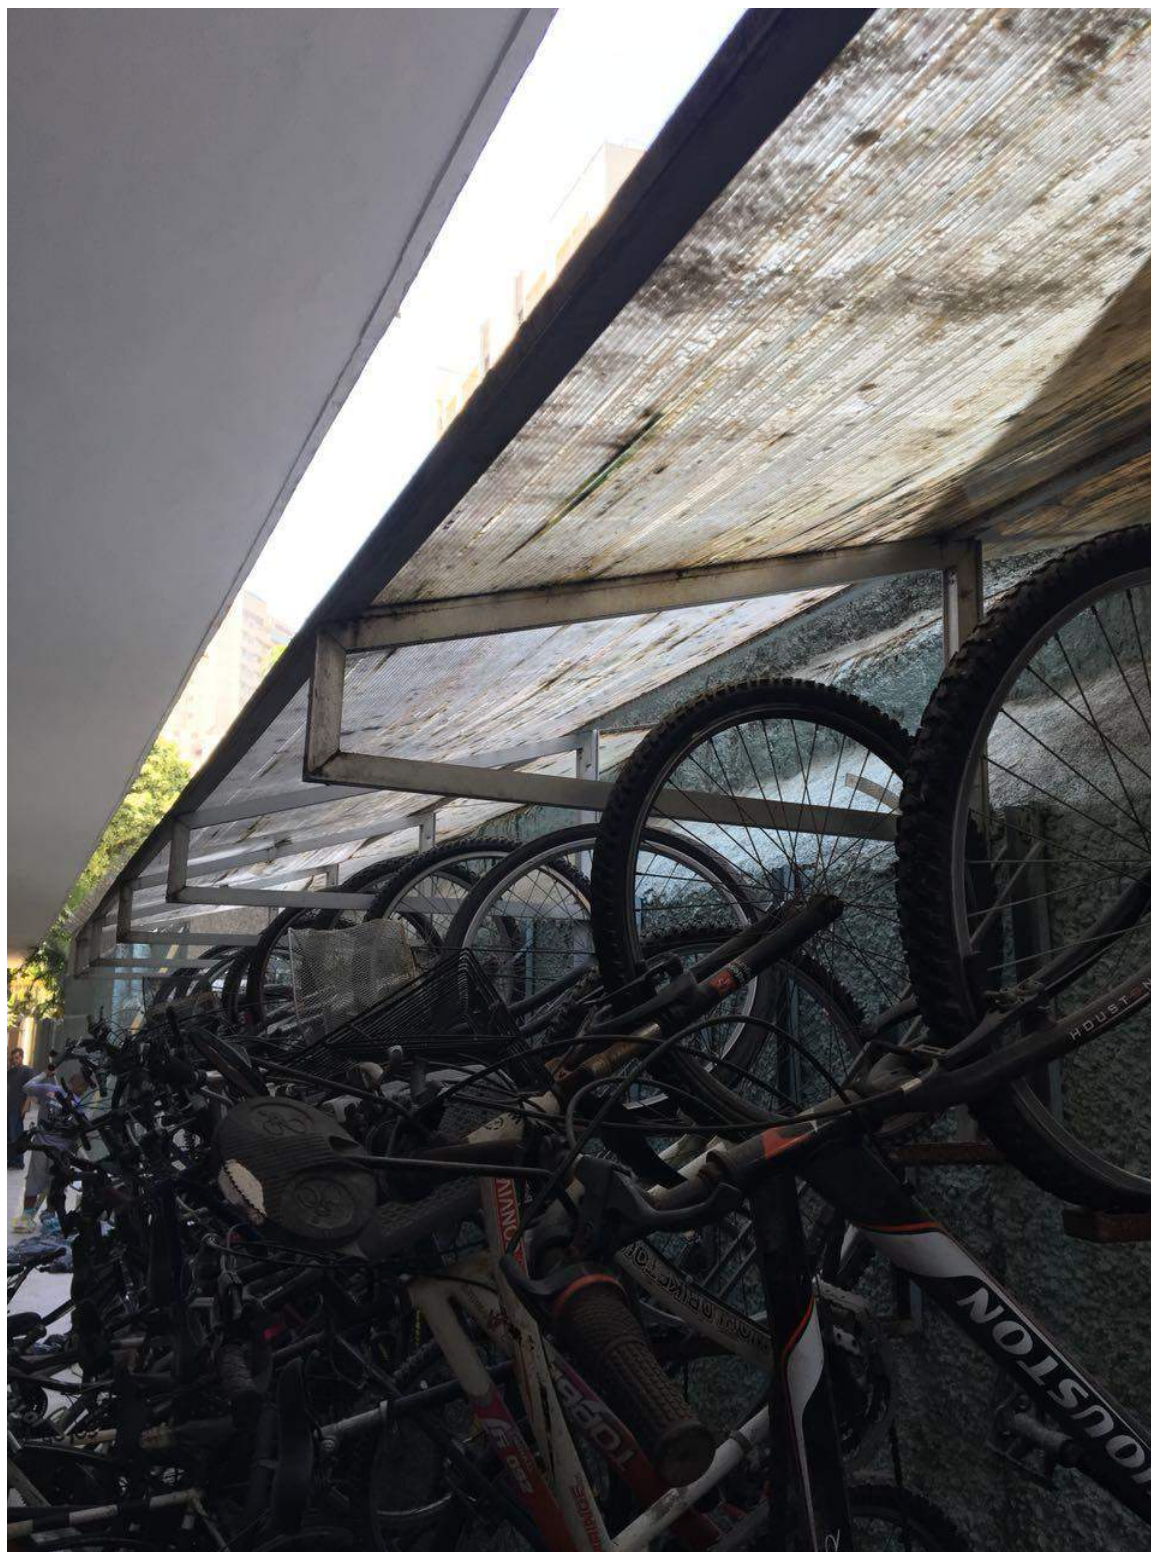
**Figura 110 – Detalhe para o antigo bicicletário localizado no fim do corredor lateral do Condomínio o qual será retirado para a pintura do muro**

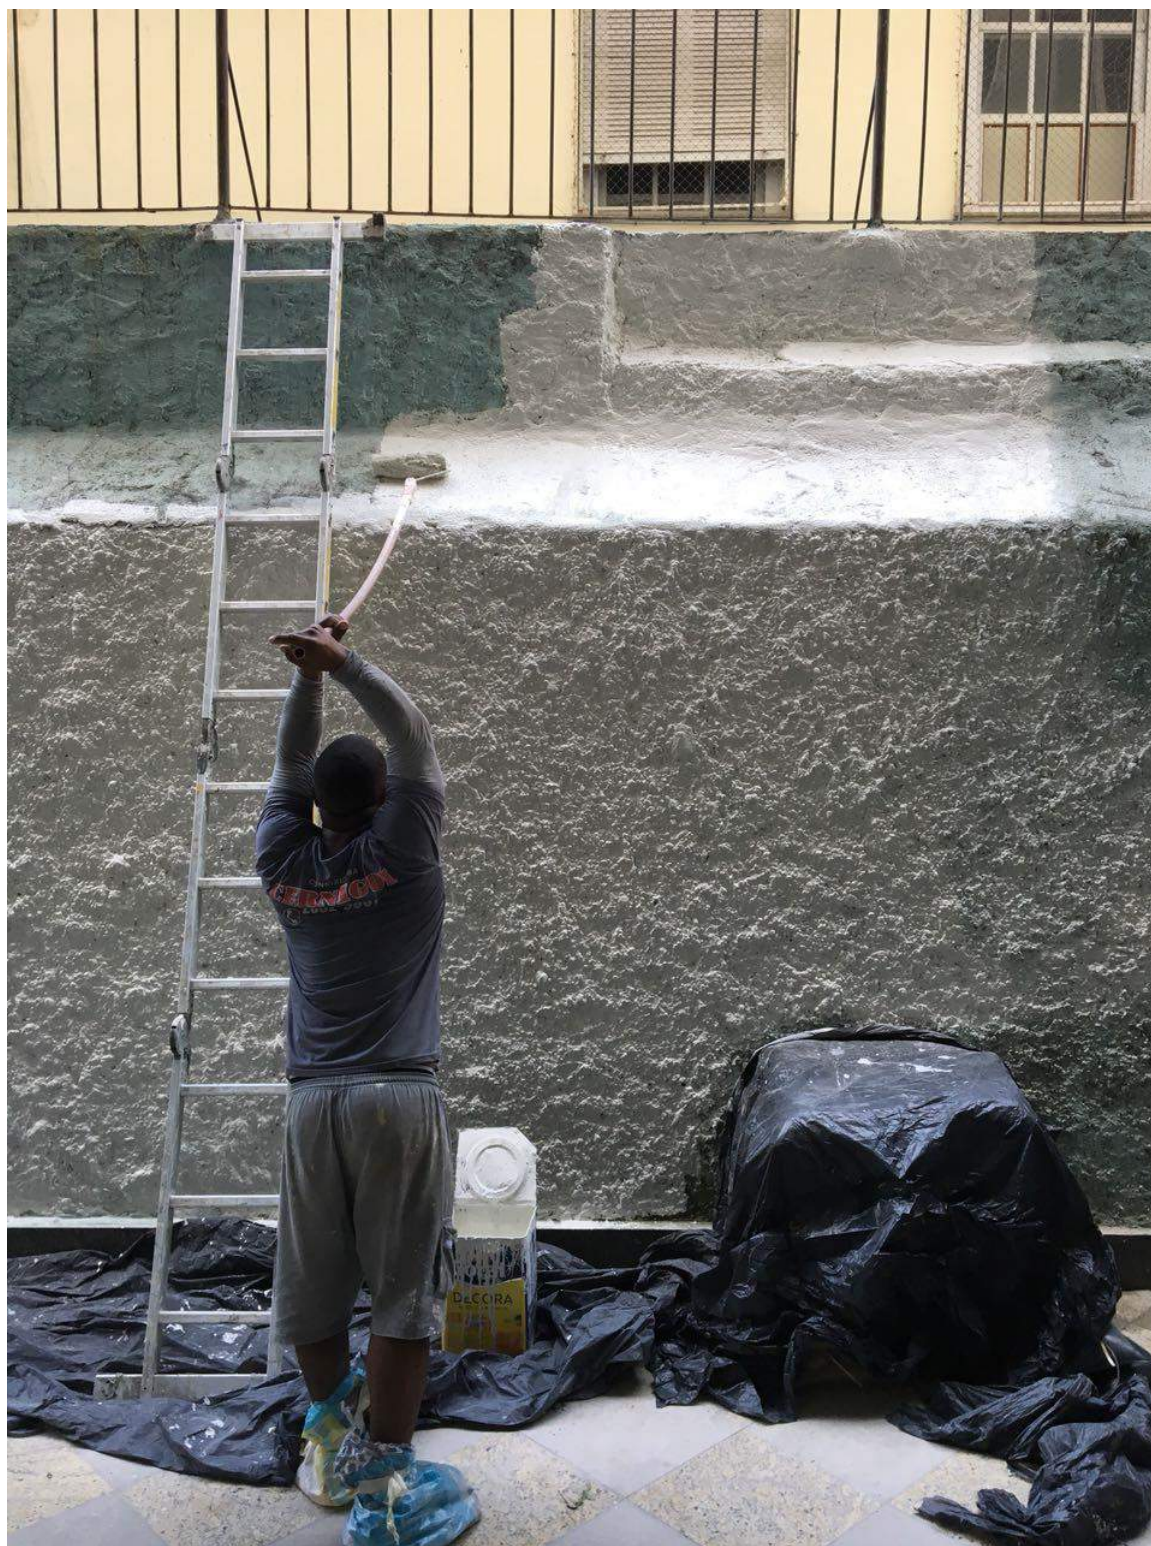
**Figura 115 – Começando o serviço de pintura do muro do condomínio**

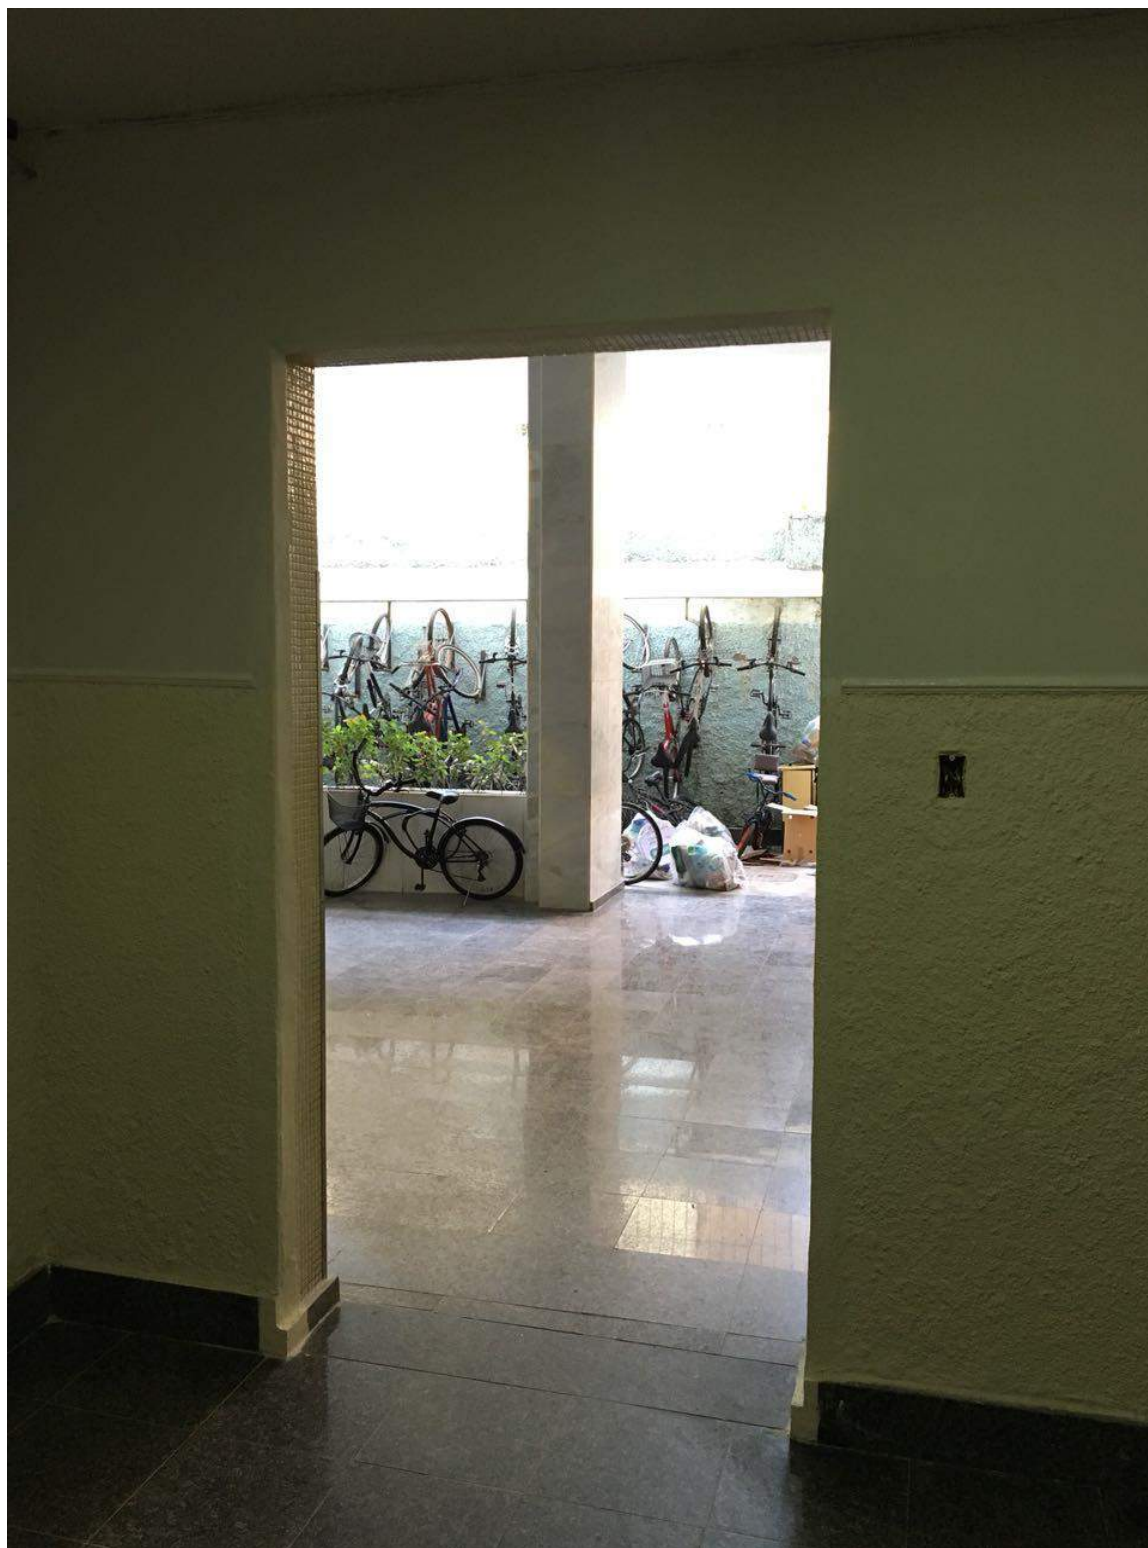
**Figura 122 – Conclusão da pintura das paredes do hall do elevador social - fundos**

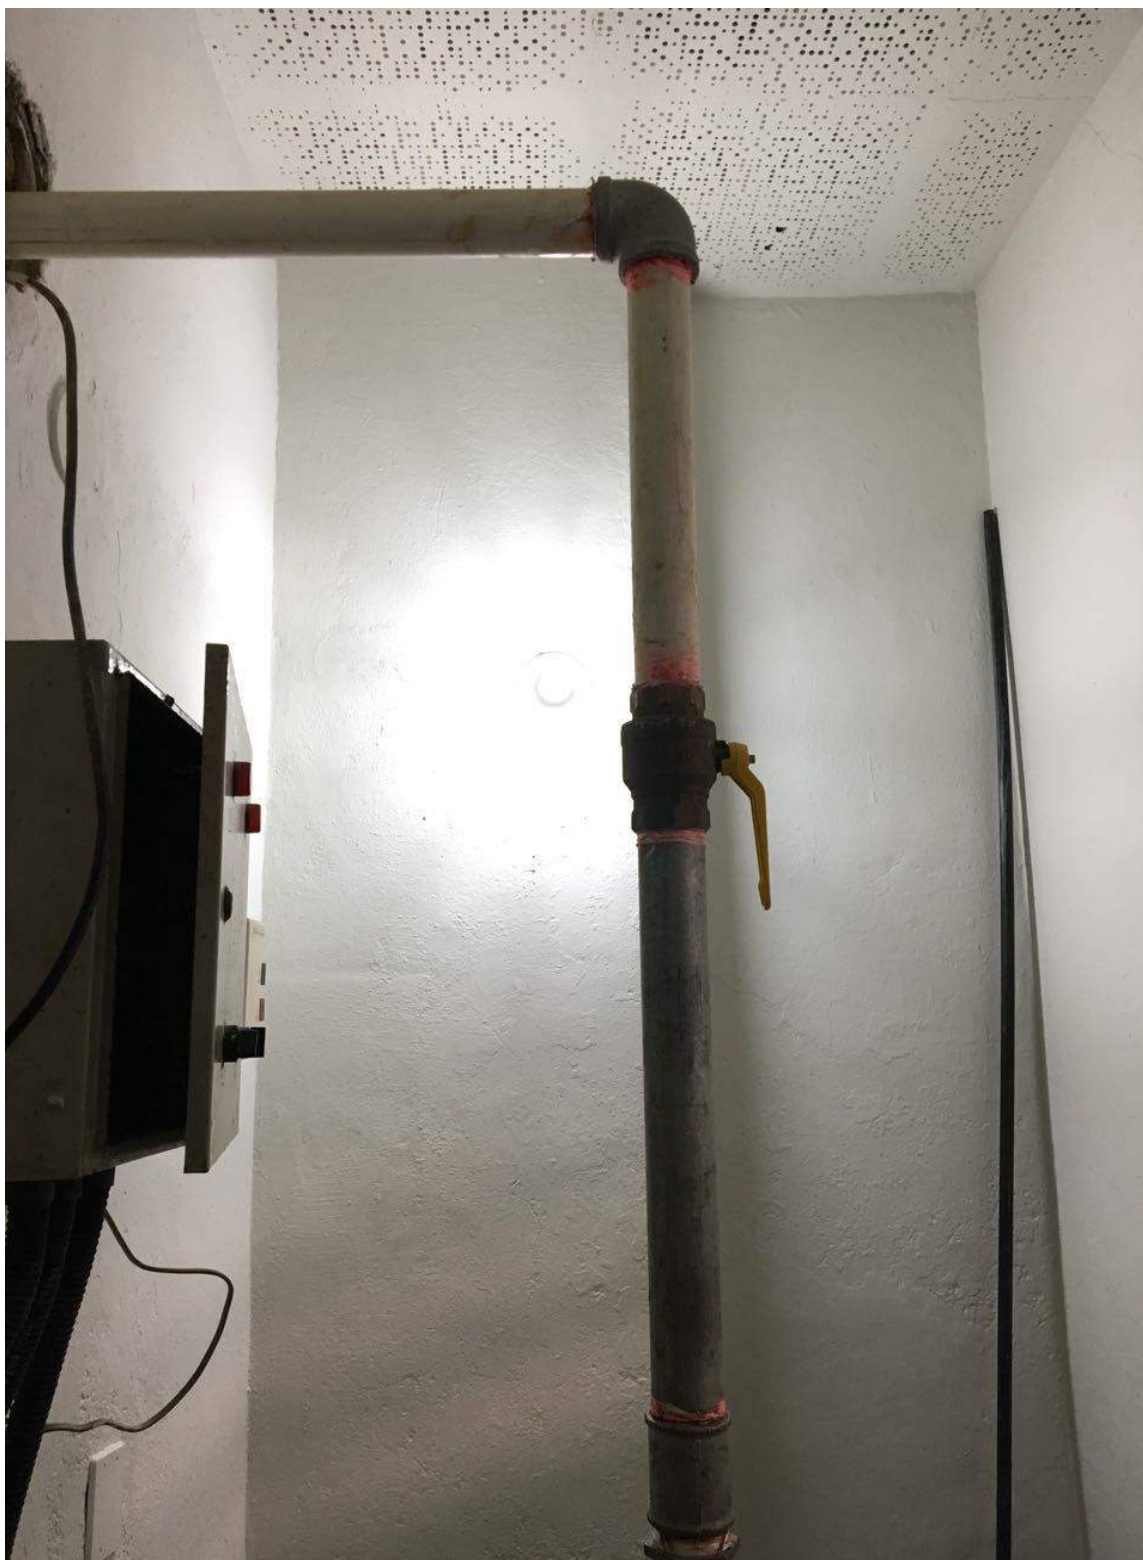
**Figura 125 - Conclusão do serviço de Recomposição do revestimento e pintura das paredes da casa de bomba de recalque**

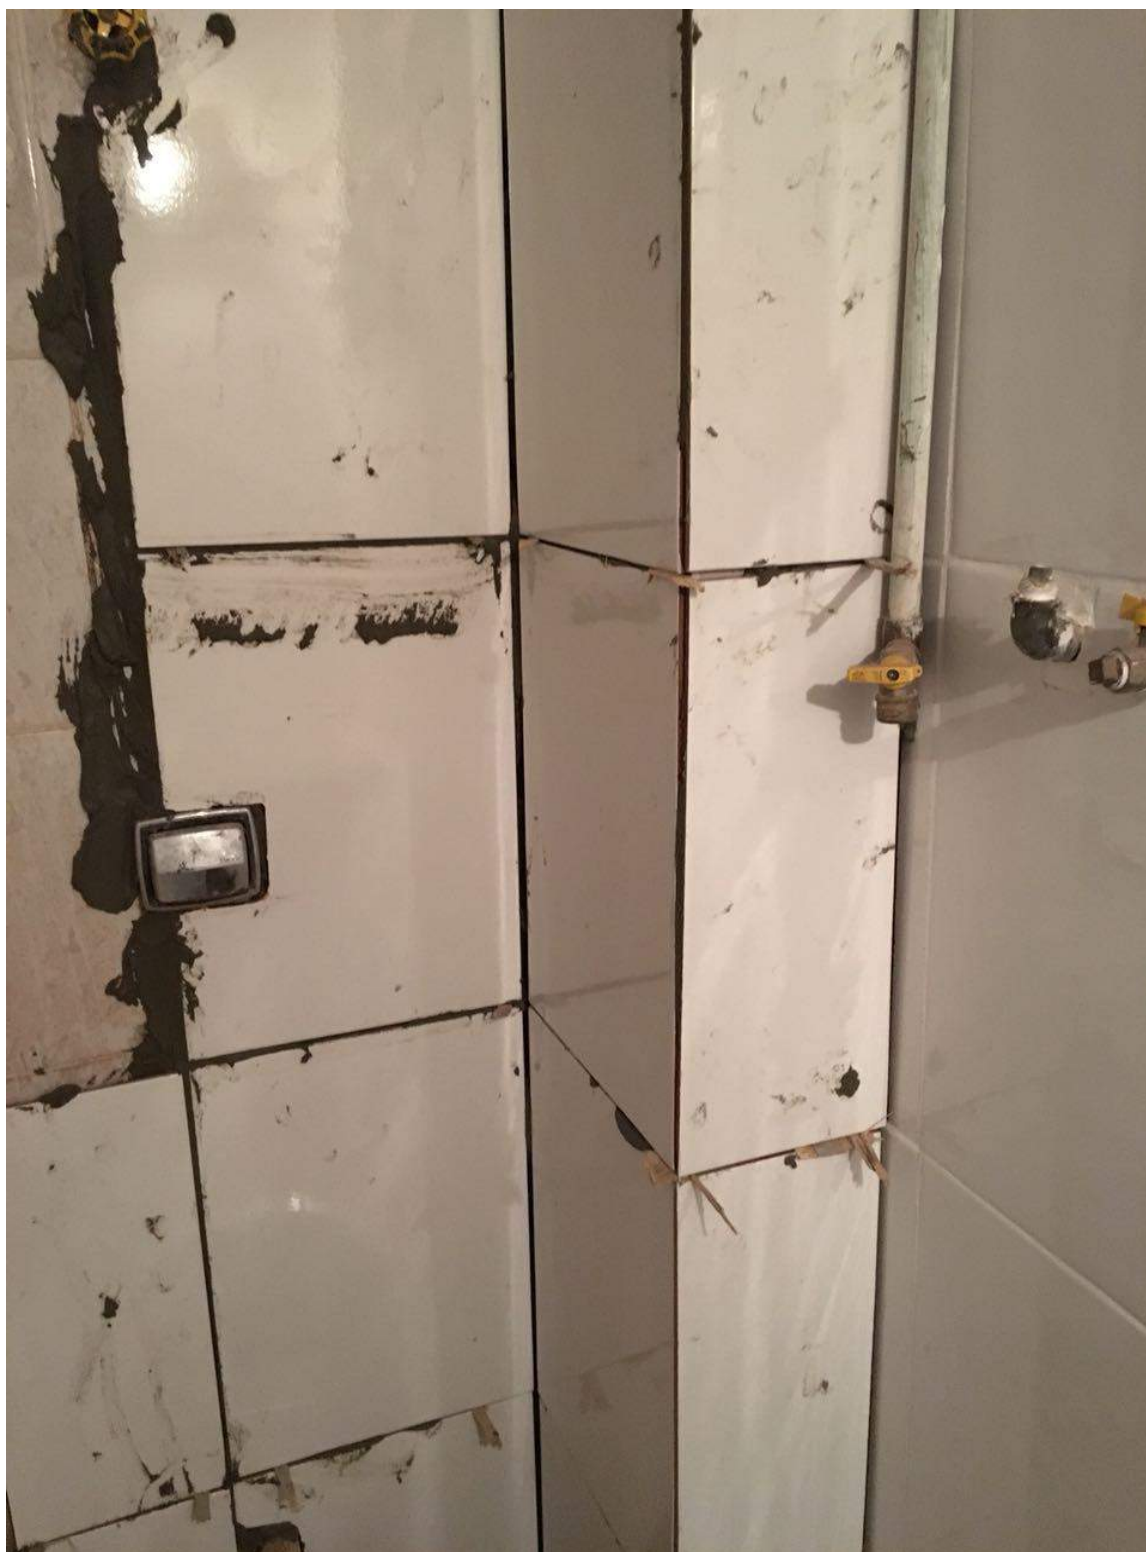
**Figura 132 – Início do serviço de assentamento do novo azulejo no banheiro da casa de porteiro**

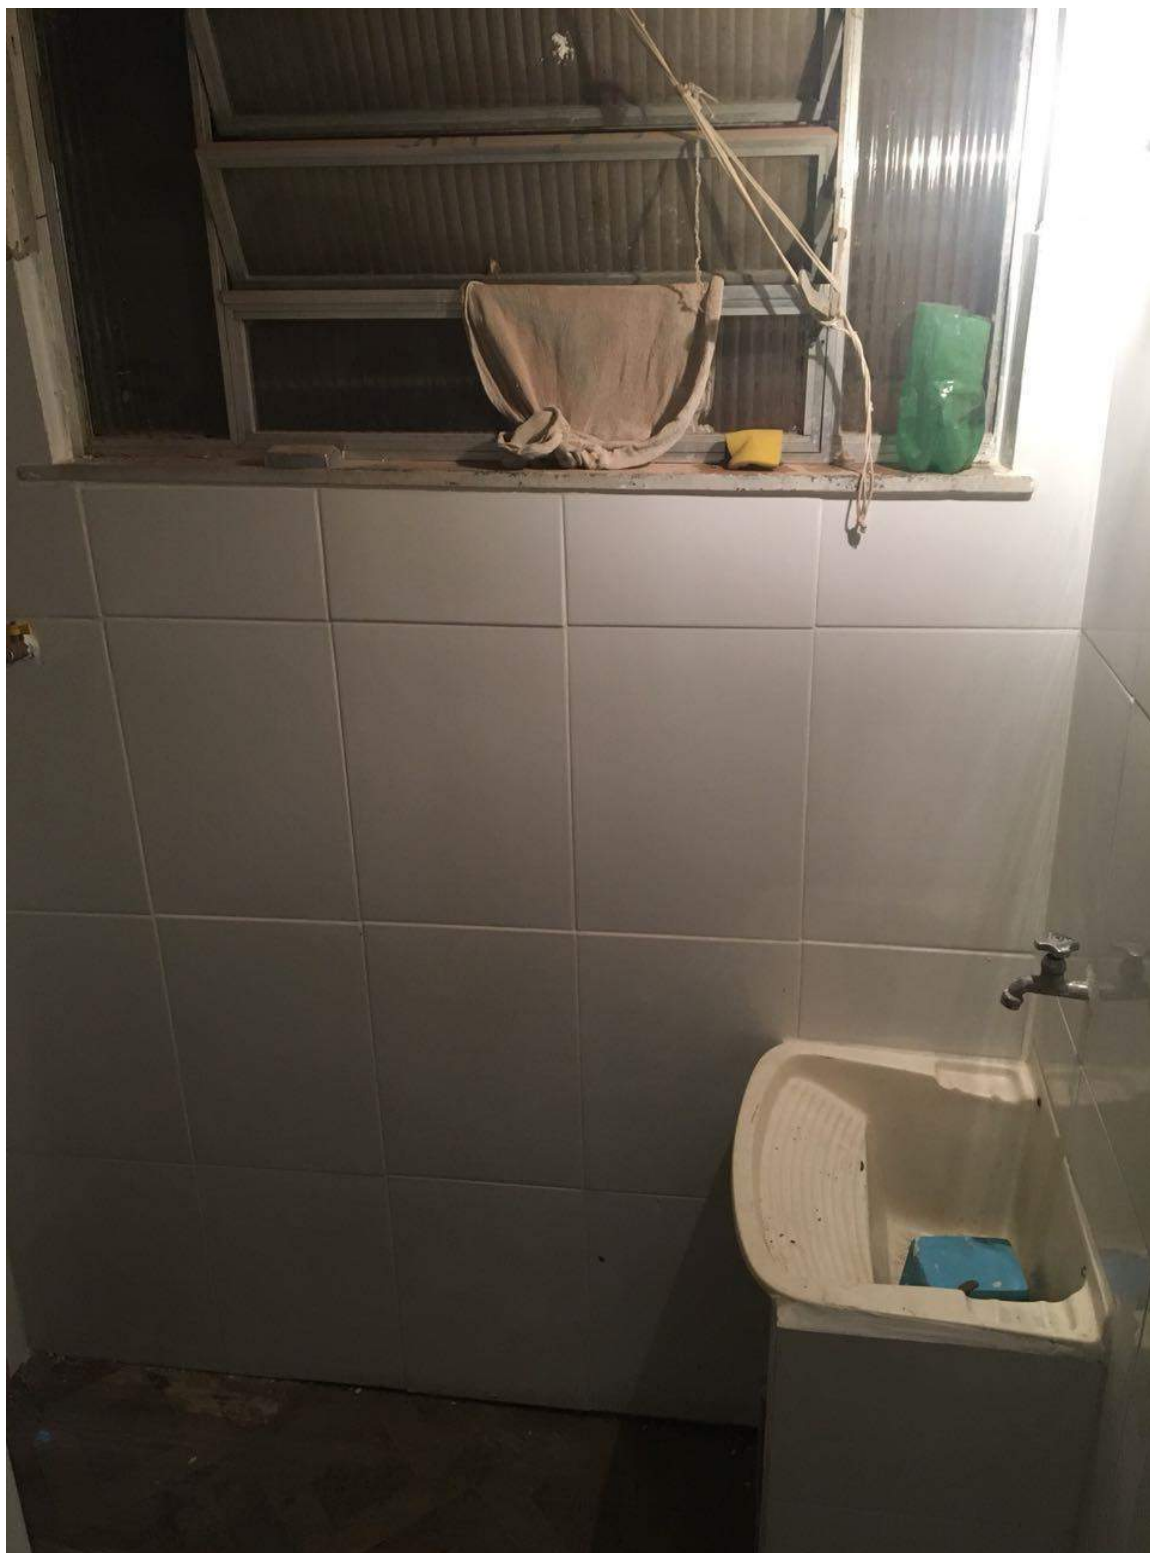
**Figura 136 – Conclusão da colocação do novo revestimento no banheiro**

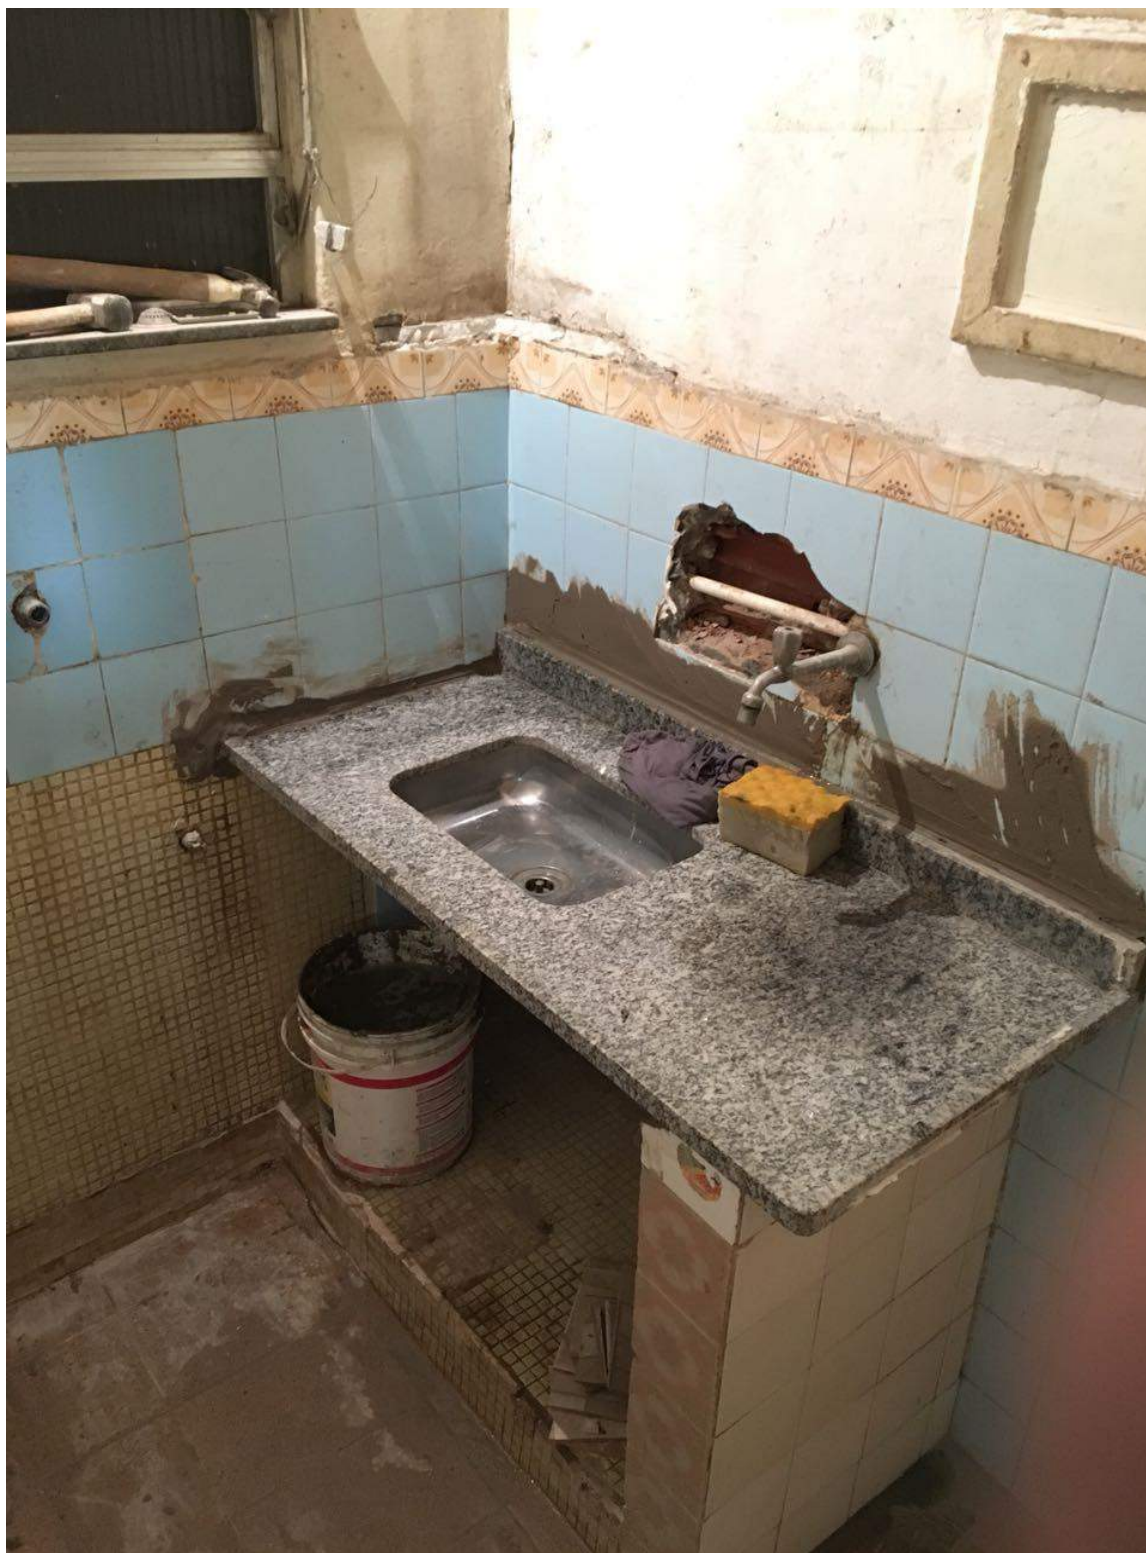
**Figura 142– Iniciando o serviço de recuperação da cozinha da casa de porteiro**

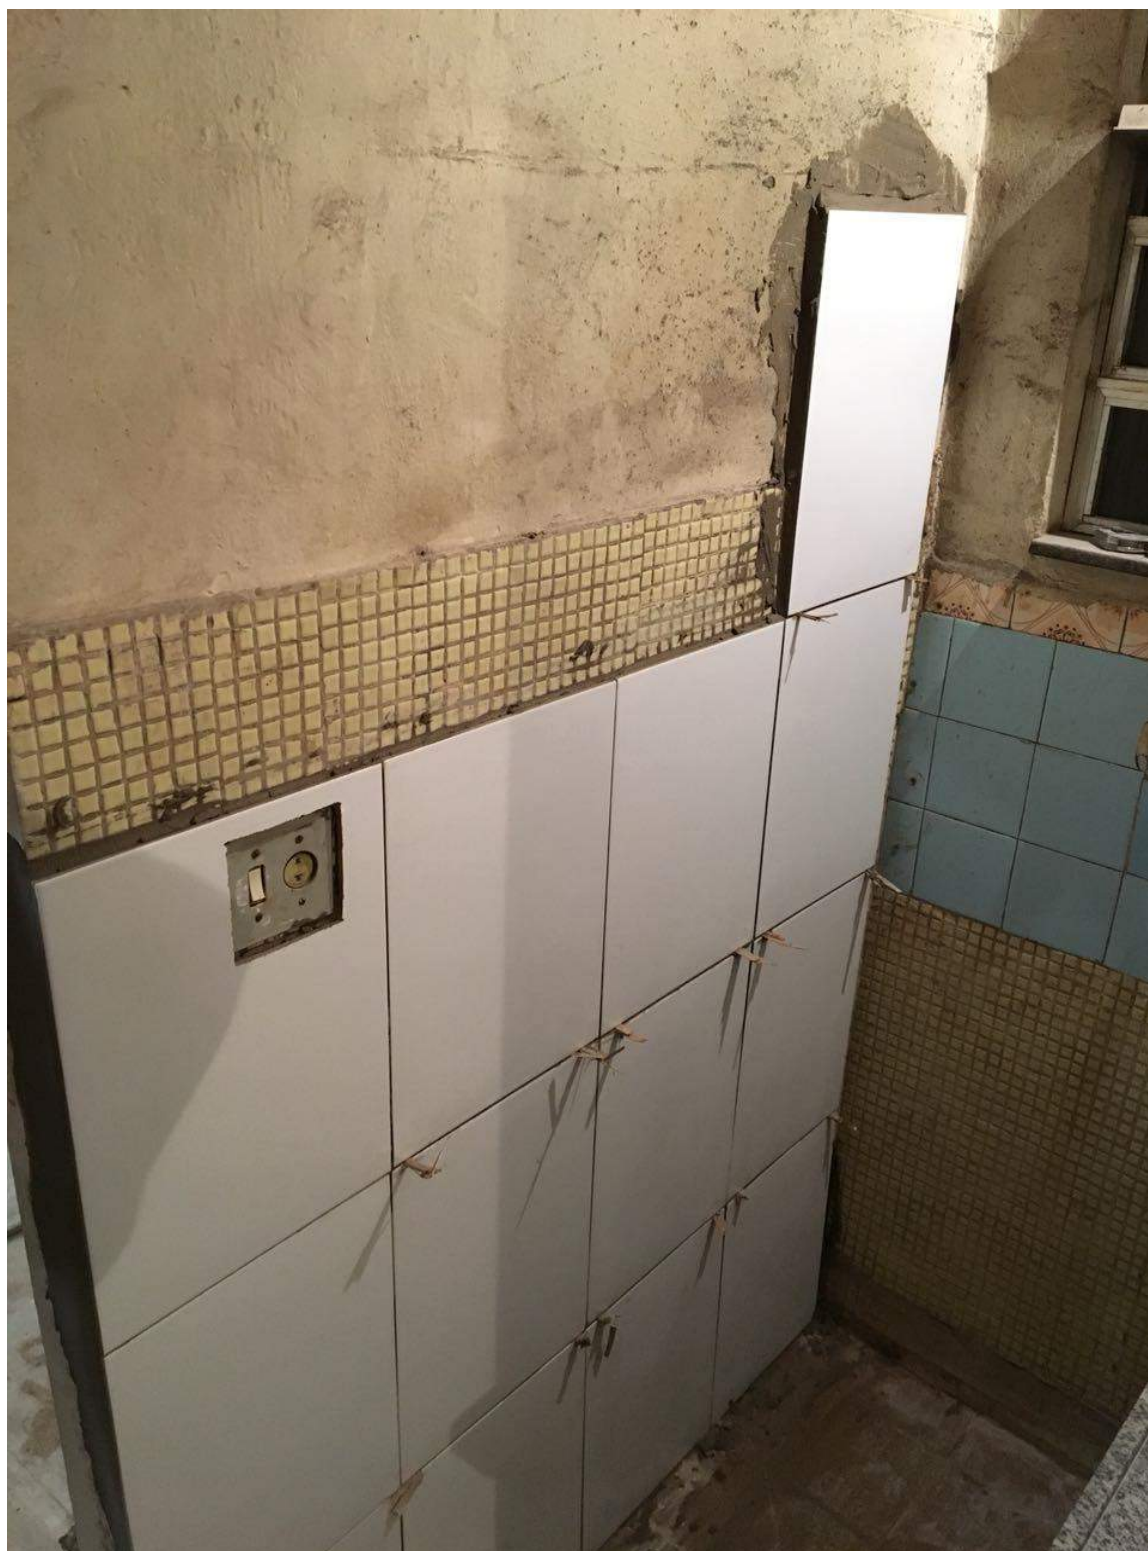
**Figura 146- Serviço de colocação do revestimento em azulejo na área da cozinha**

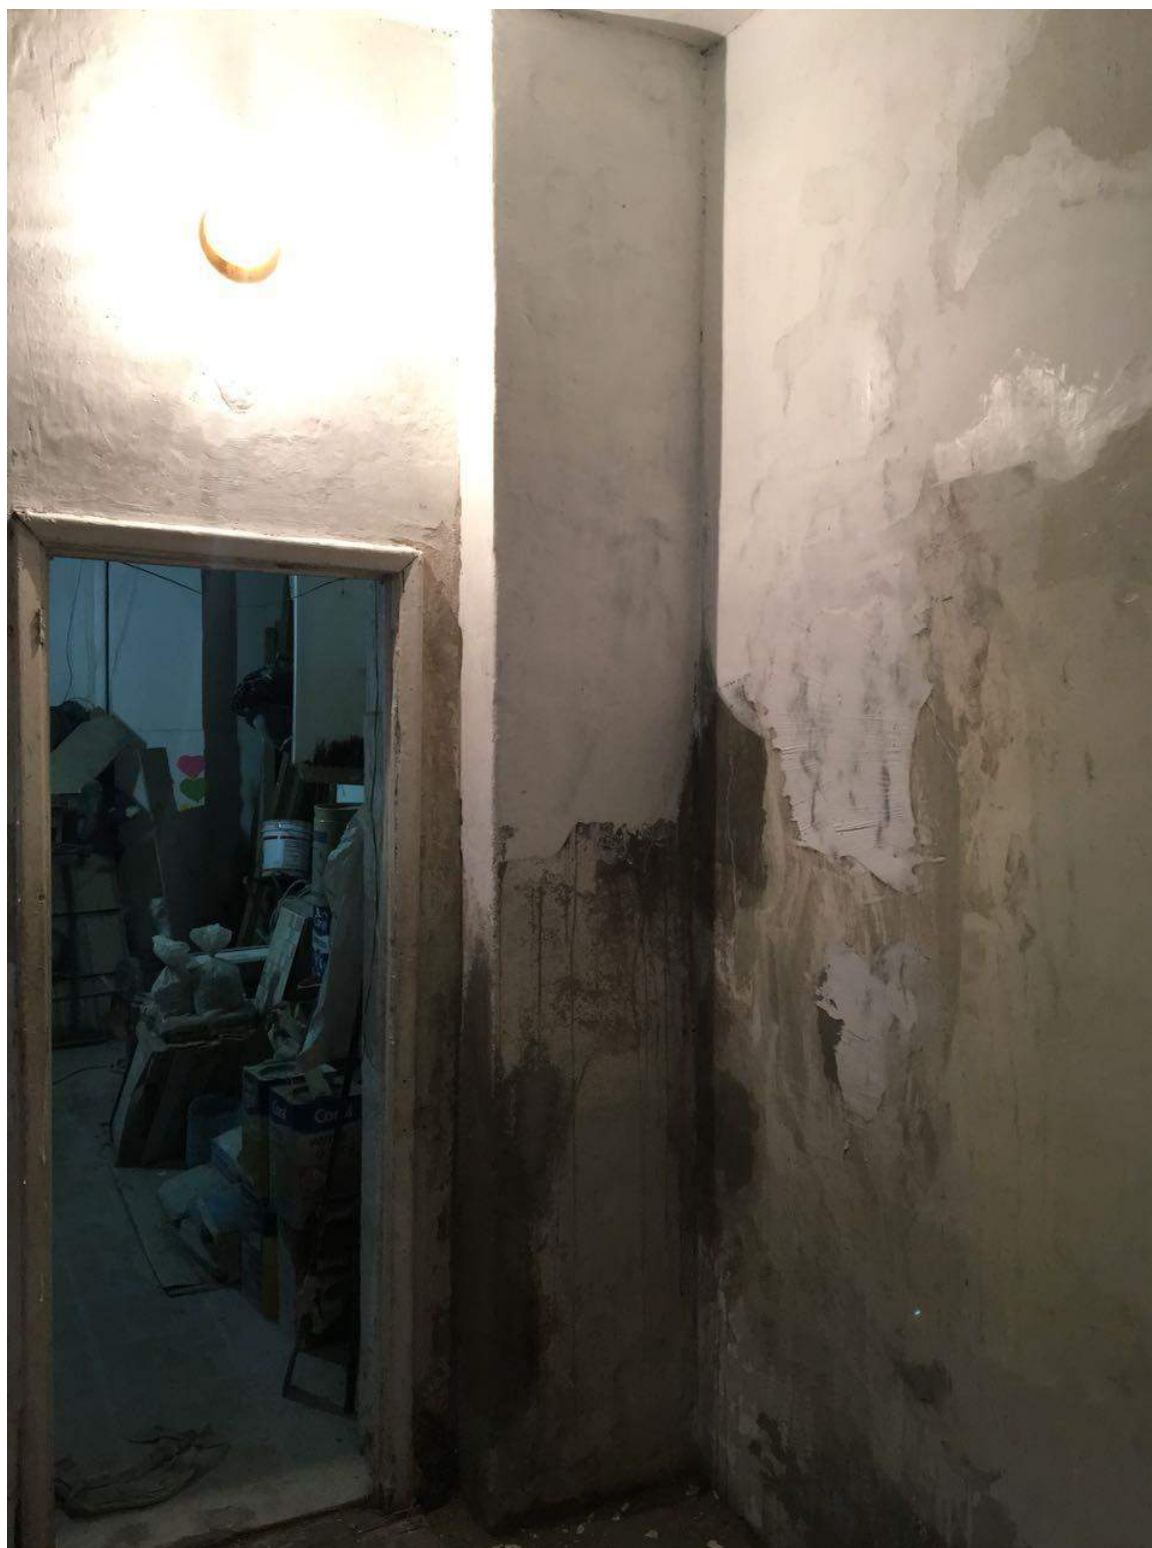
**Figura 152 – Quarto da casa de porteiro antes do serviço de restauração**
