# ***Construtora Cernigoi Ltda***

## **Condomínio do Edifício Solange**

### **RELATÓRIO FOTOGRÁFICO**

**Contrato Nº055/2017**

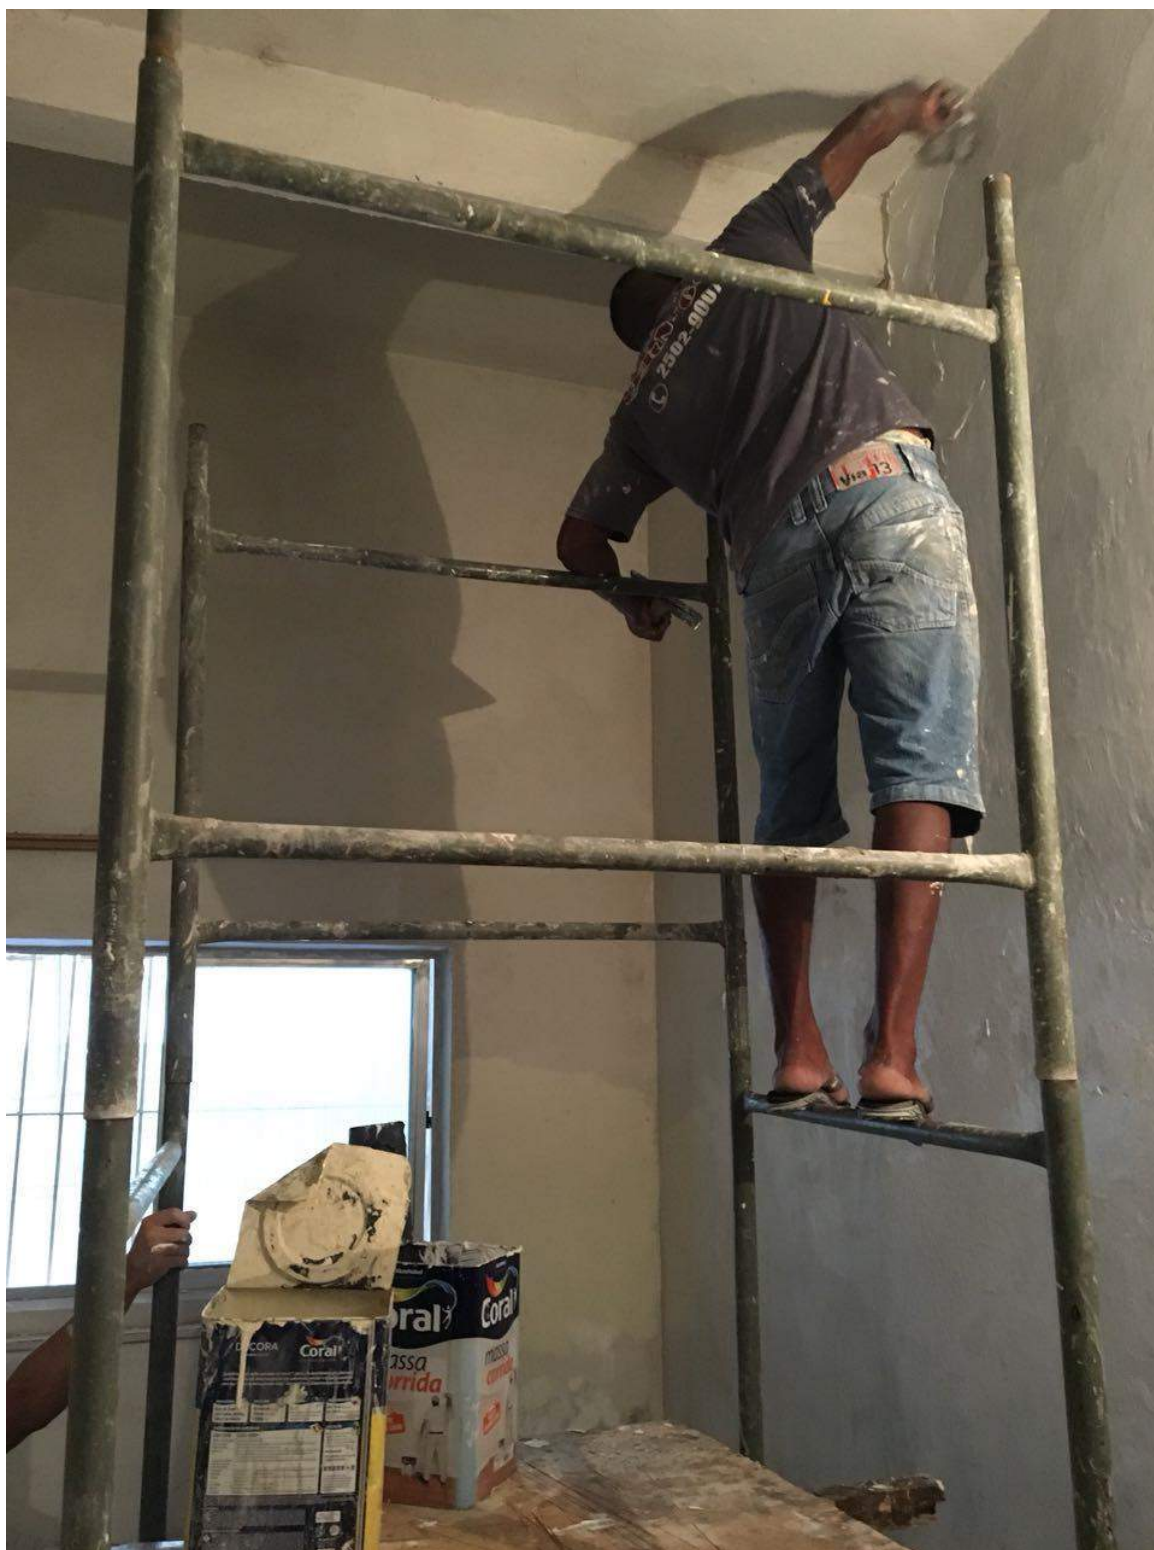
Figura 154 – Realização da reforma no quarto da casa de porteiro

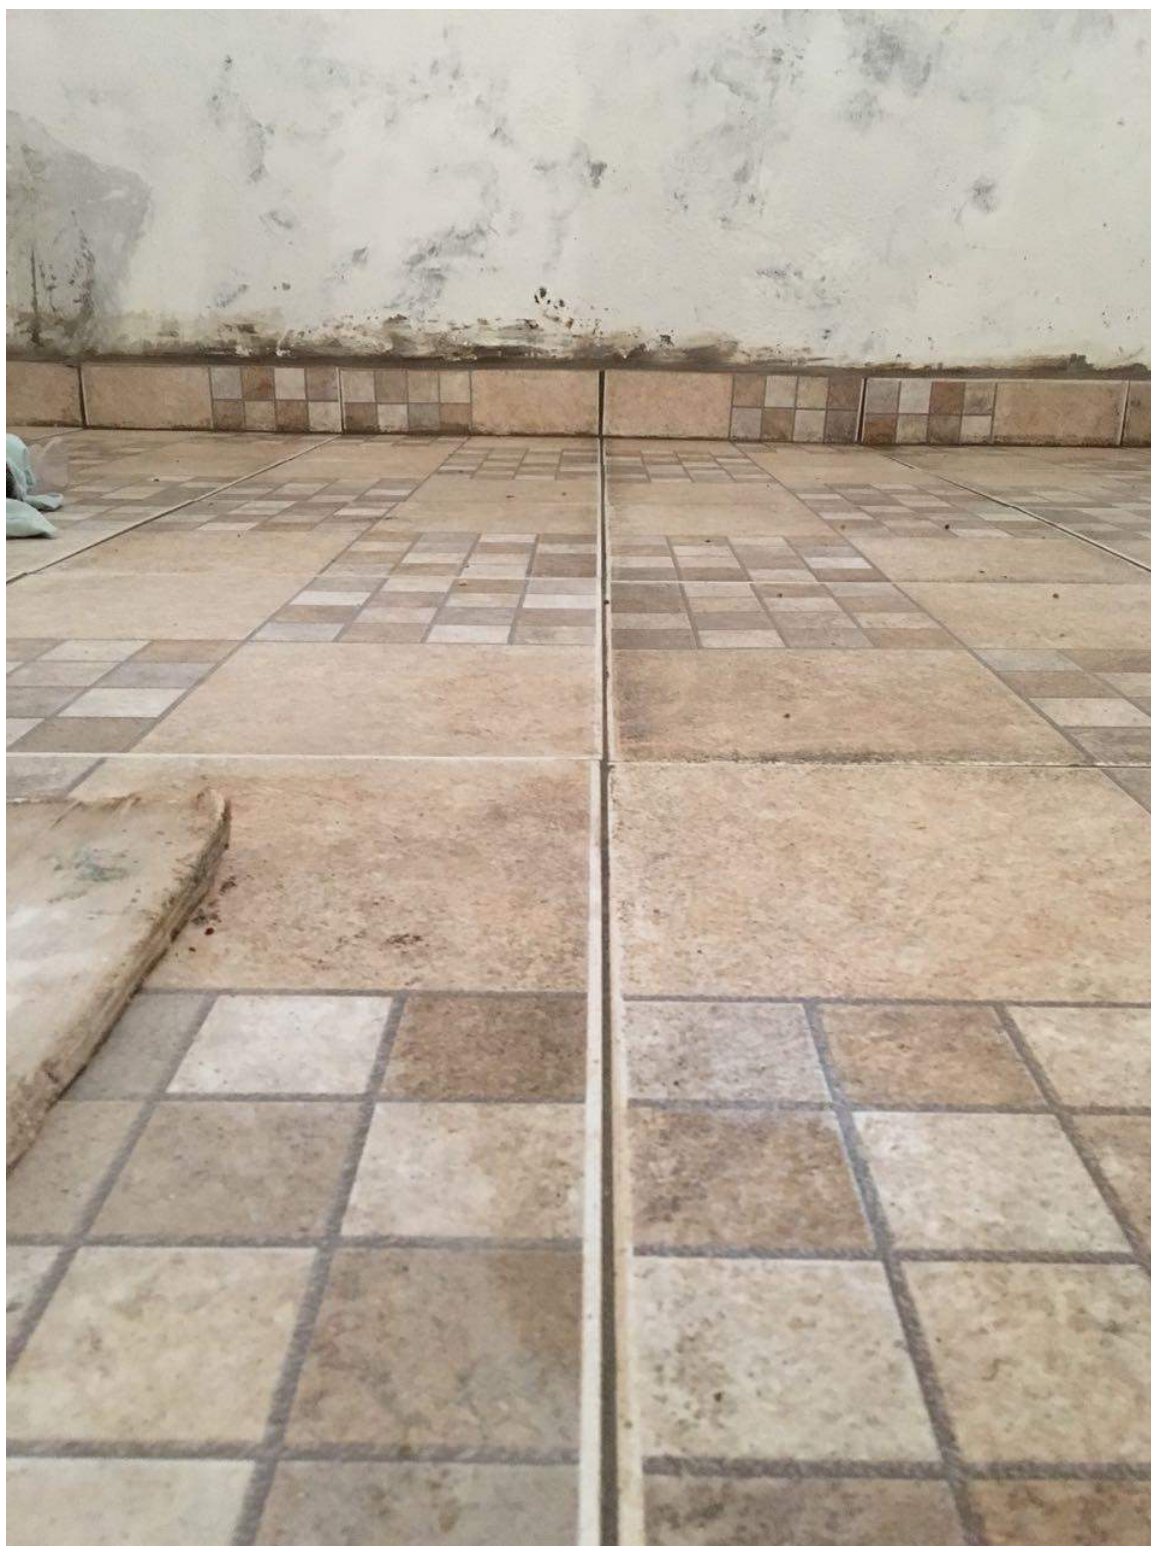
**Figura 157 – Serviço de colocação do novo piso**

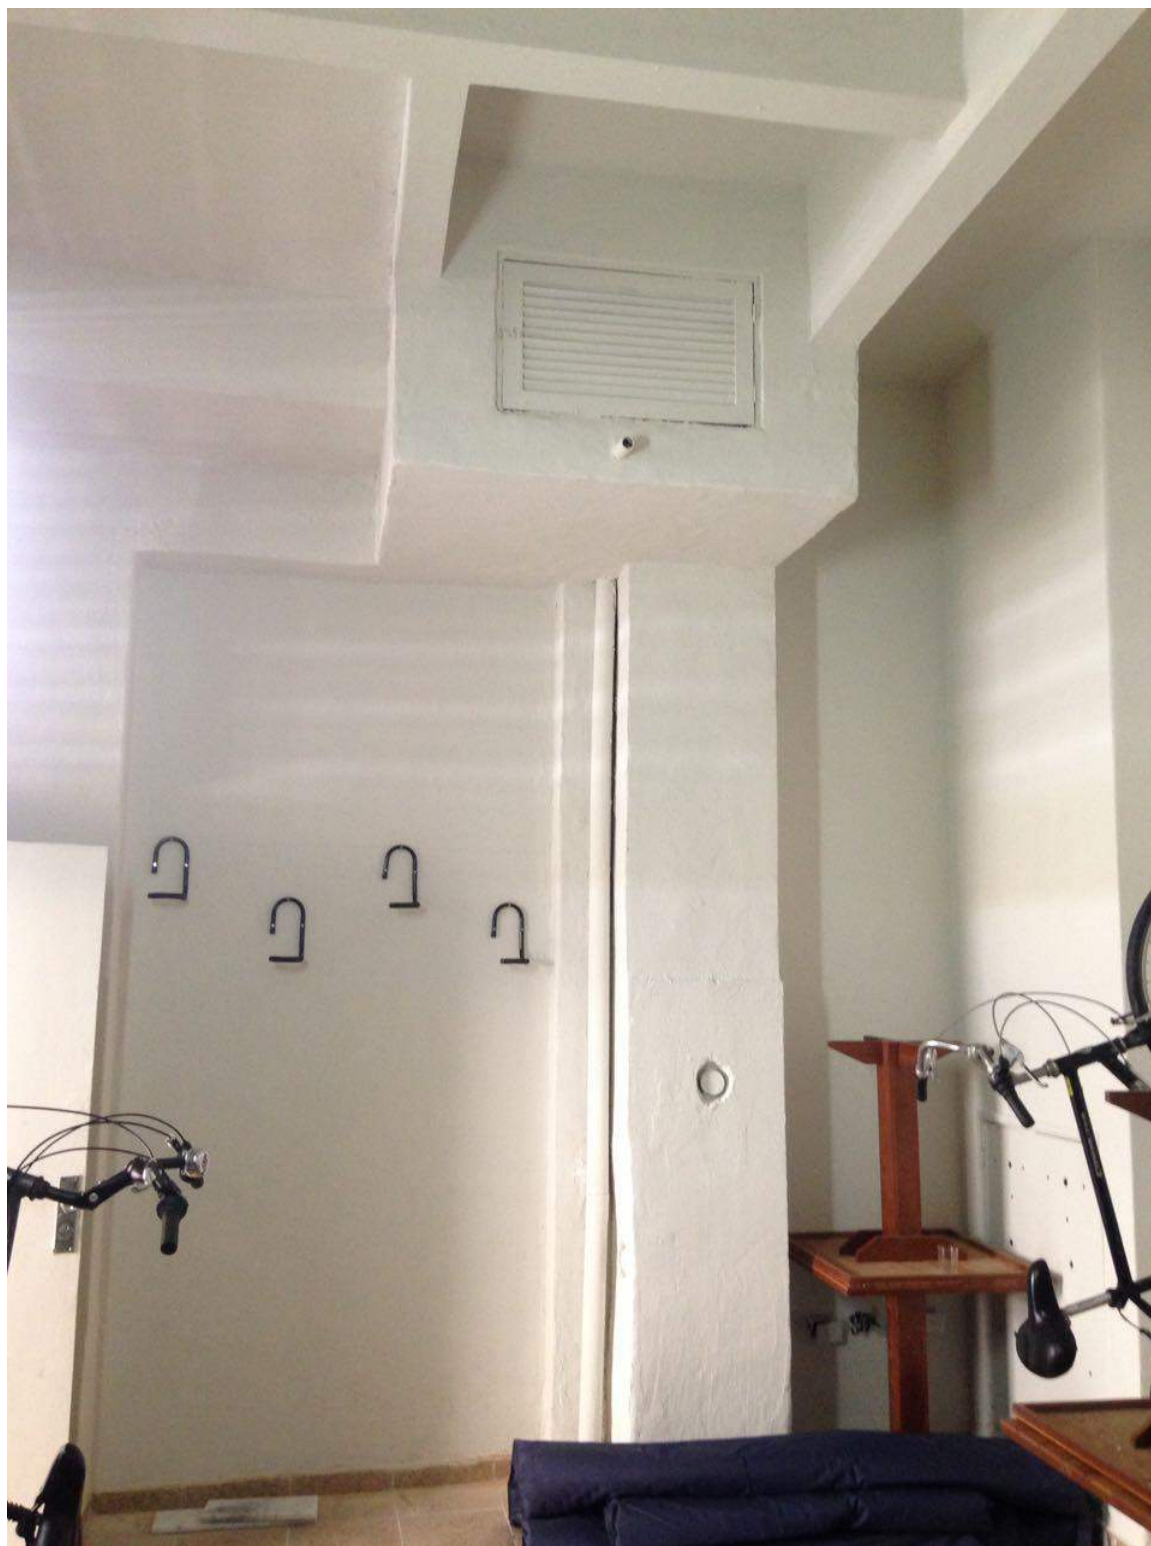
**Figura 164 – Conclusão da reforma da casa de porteiro do Condomínio do Edifício Solange**

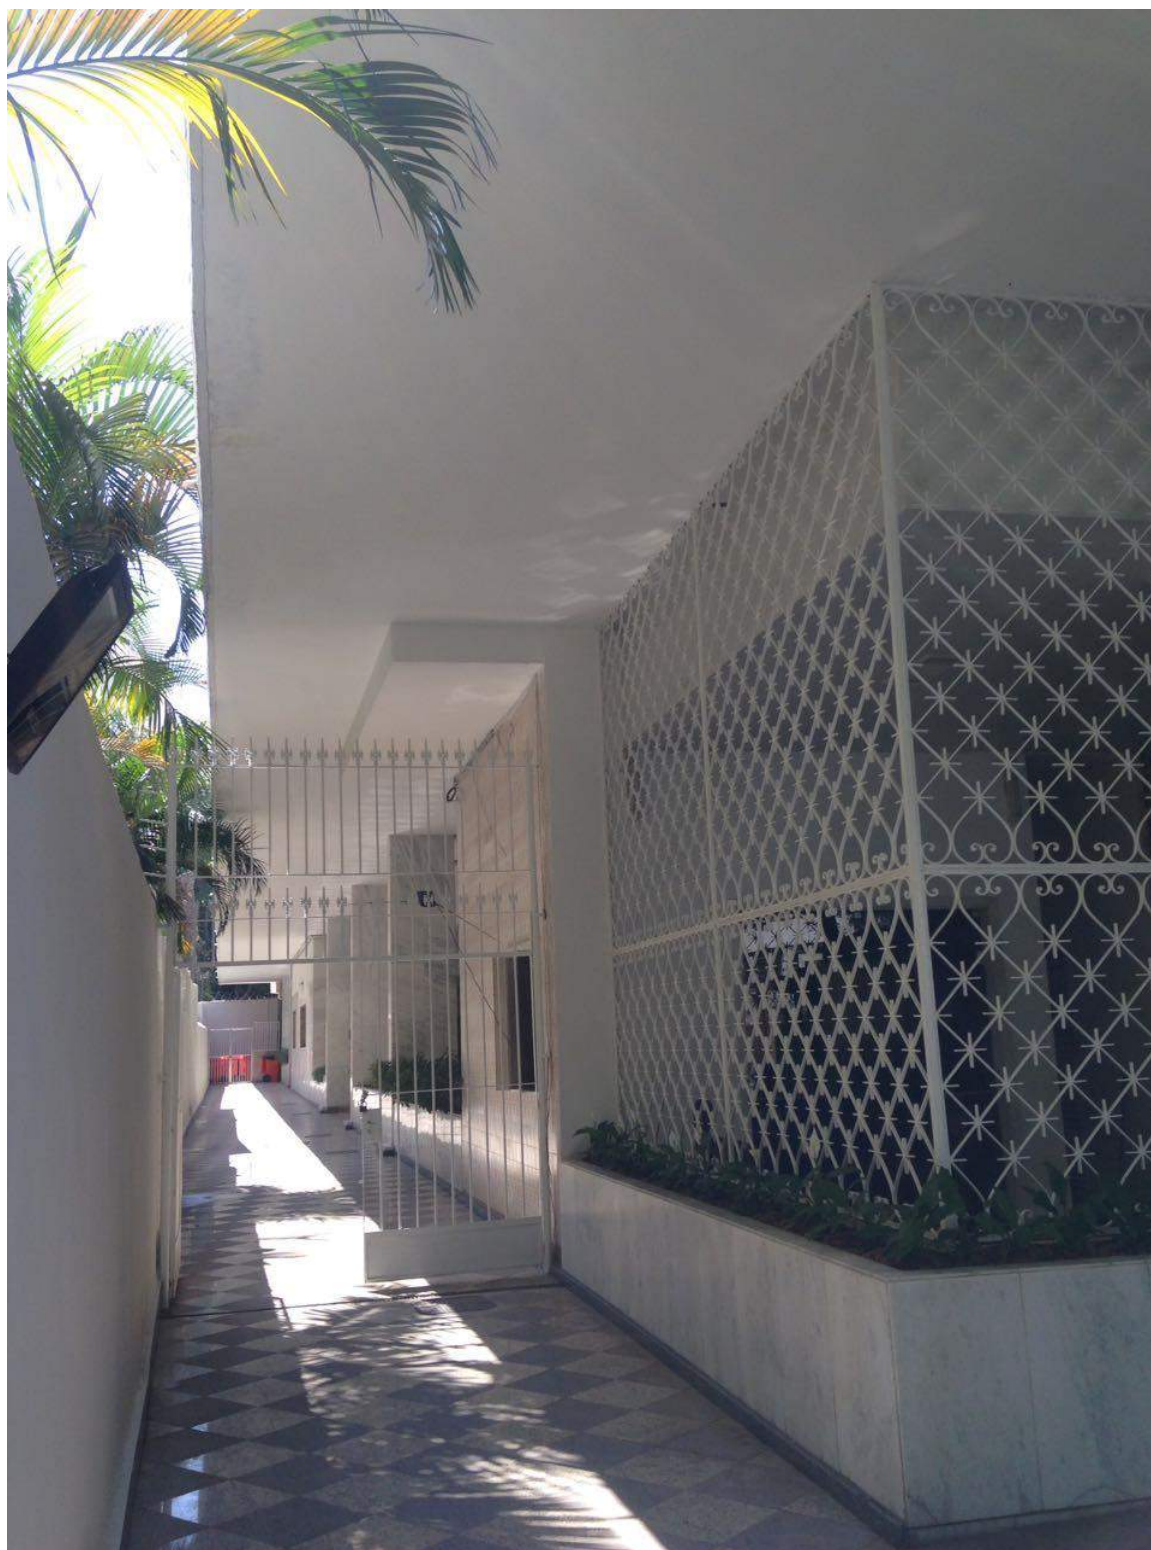
**Figura 173 – Conclusão da pintura das grades da entrada e do portão metálico do Condomínio do Edifício Solange**
