# ***Construtora Cernigoi Ltda***

## **Condomínio do Edifício Solange**

### **RELATÓRIO FOTOGRÁFICO**

**Contrato Nº055/2017**

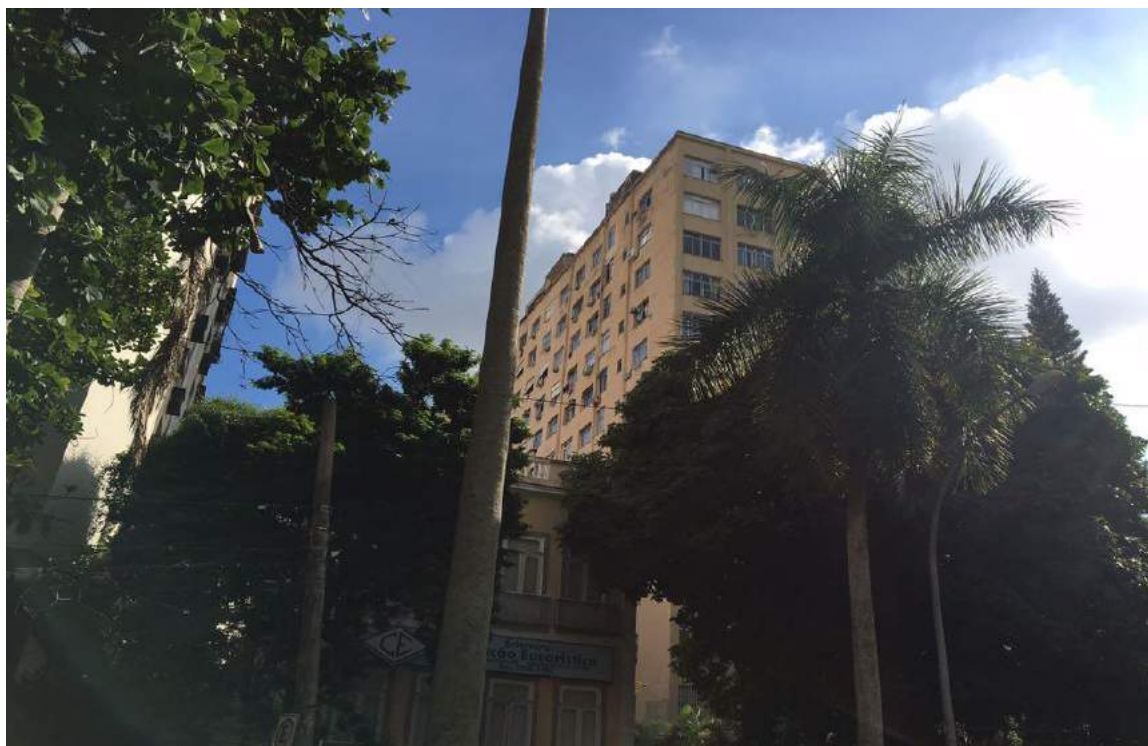
**Figura 1 – Fachada frontal e lateral direita antes do início do serviço da Construtora Cernigoi**

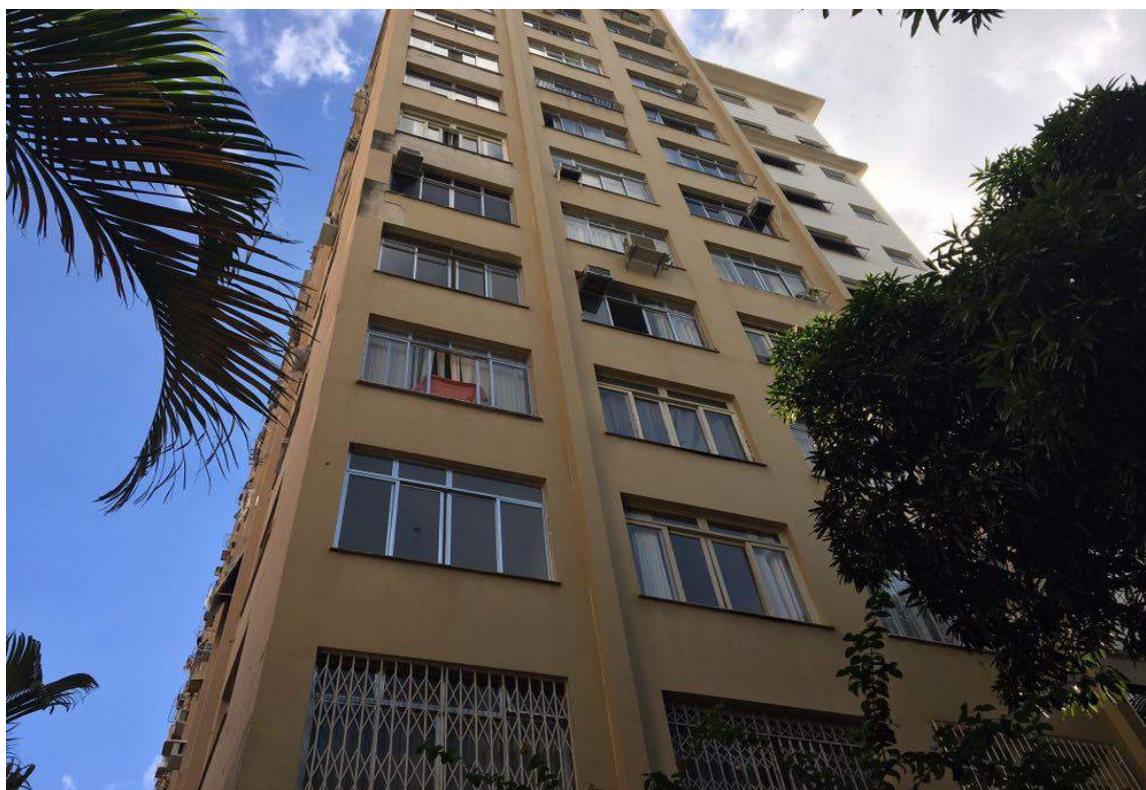
**Figura 2 – Imagem adicional com detalhe para a fachada frontal do Condomínio do Edifício Solange**

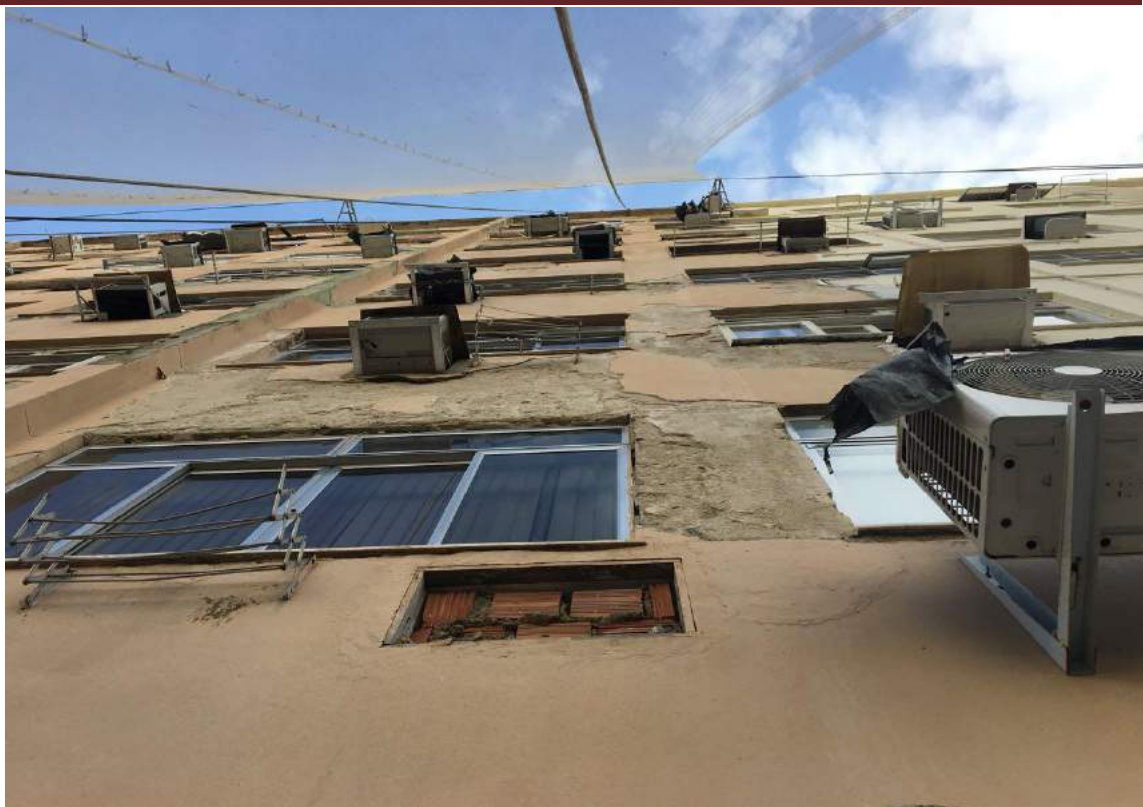
**Figura 8 – Detalhe para a grande quantidade de revestimento de argamassa retirado da fachada lateral direita**

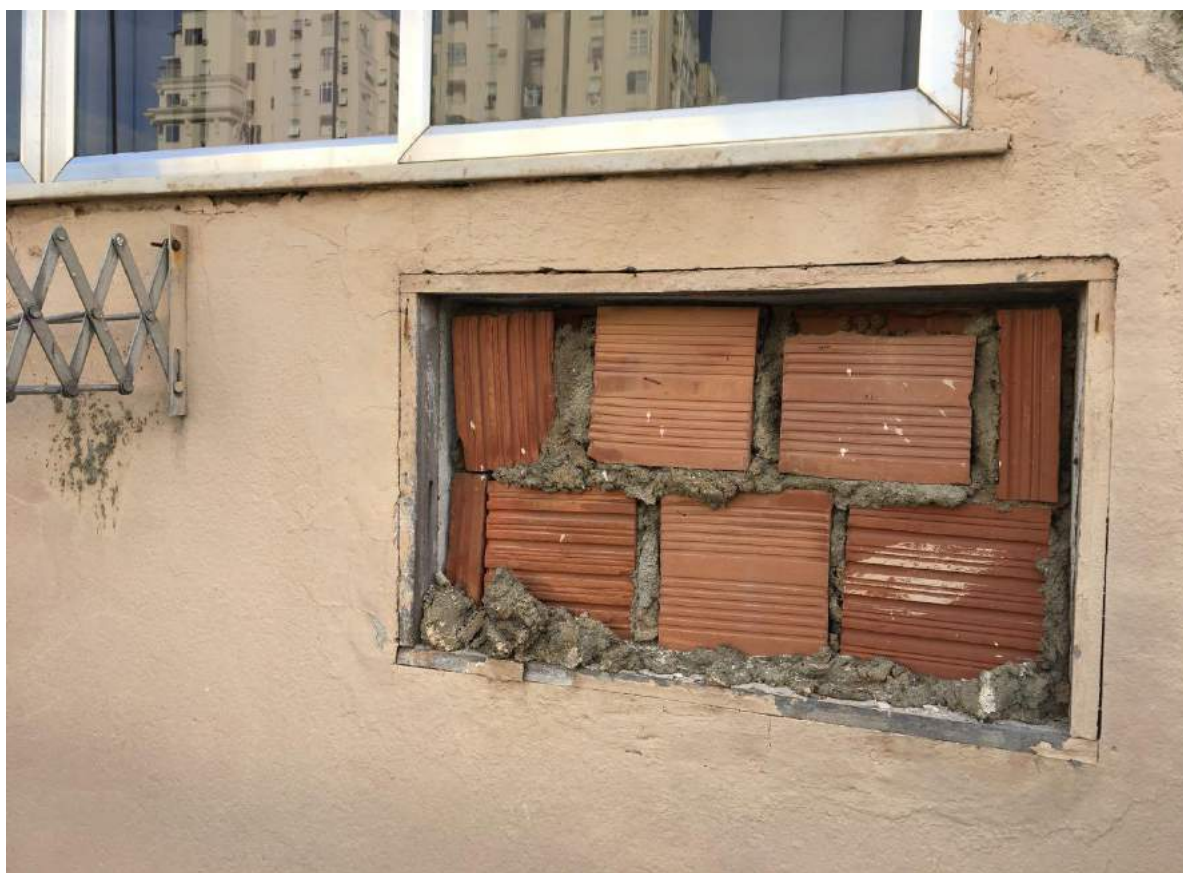
**Figura 16 – Fechamento de vão de ar-cond. de forma inadequada**

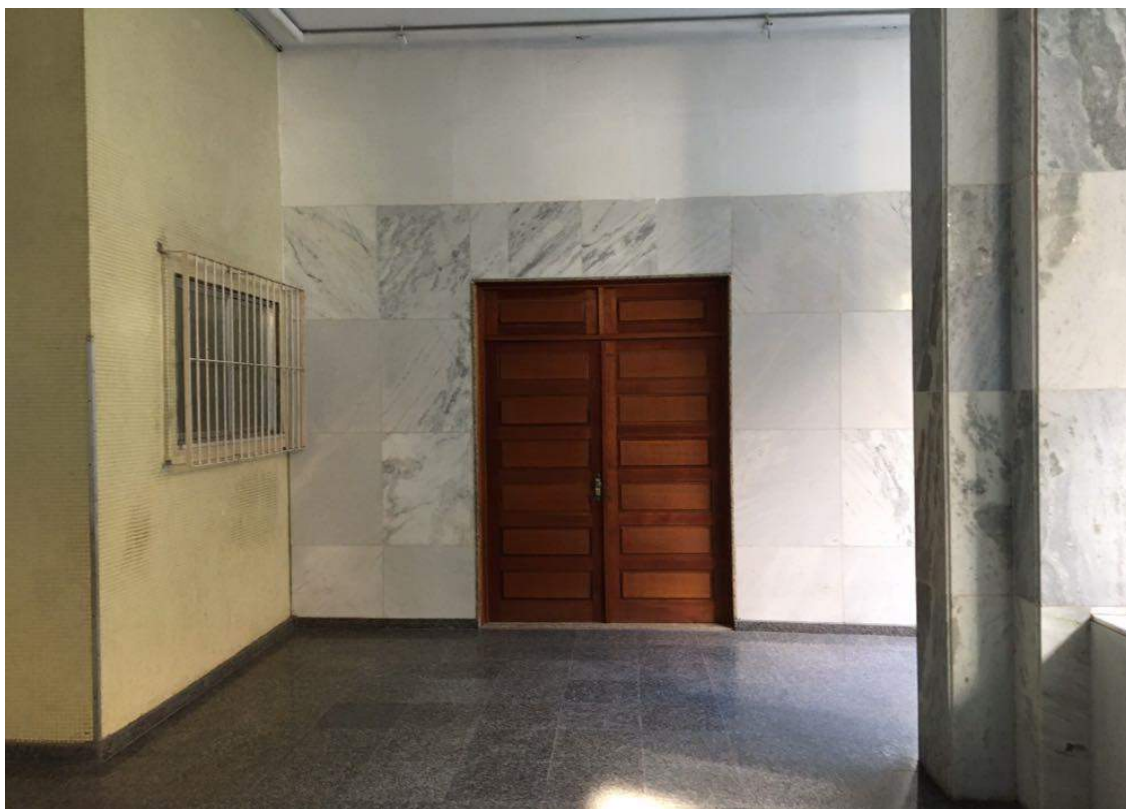
**Figura 40 – Vista inicial da futura área de passagem nível térreo**

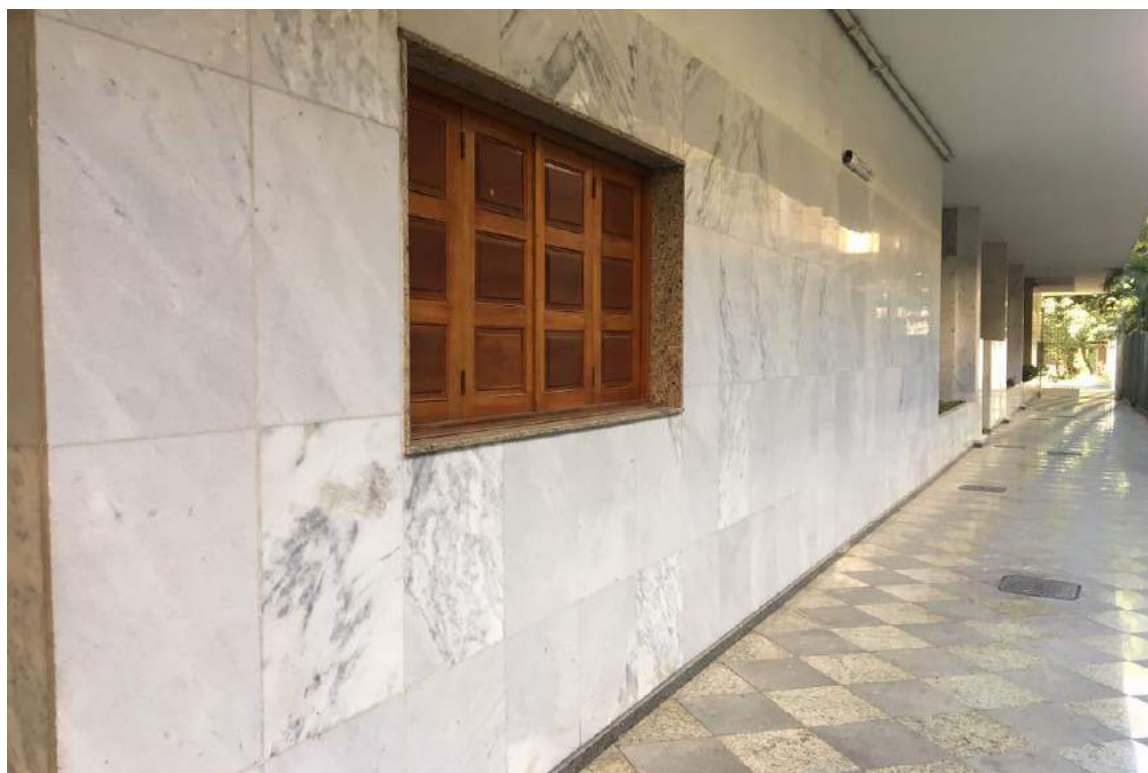
**Figura 41 – Vista inicial da área lateral da passagem nível térreo**

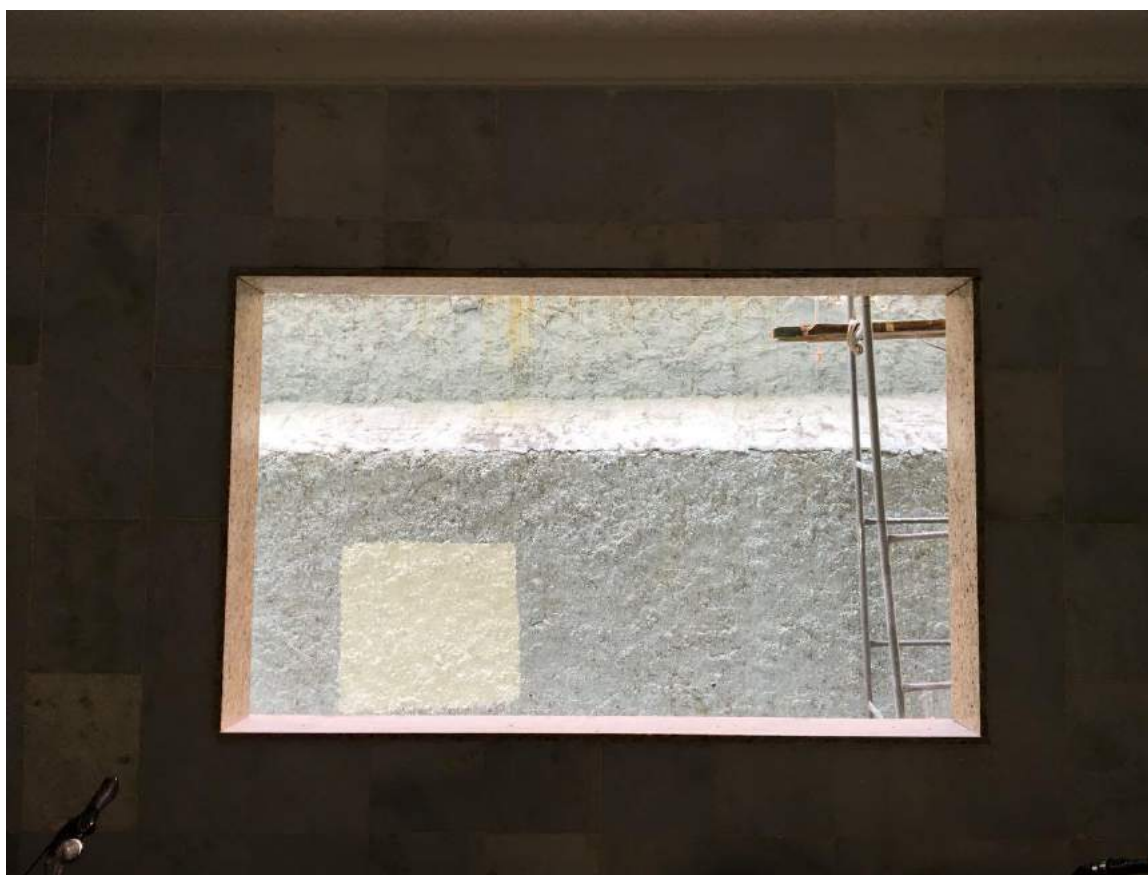
**Figura 48 – Conclusão da moldura em mármore das esquadrias das aberturas laterais**

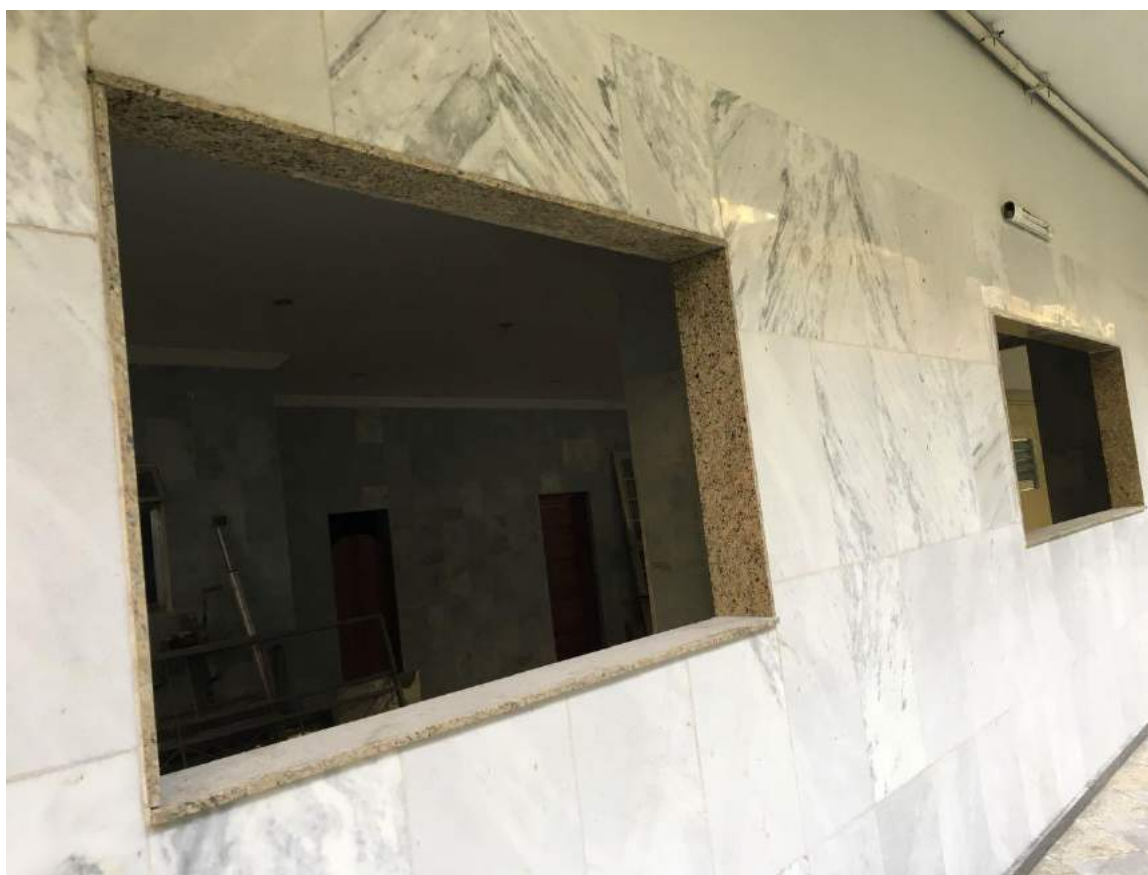
**Figura 51 – Conclusão do arremate do vão aberto**

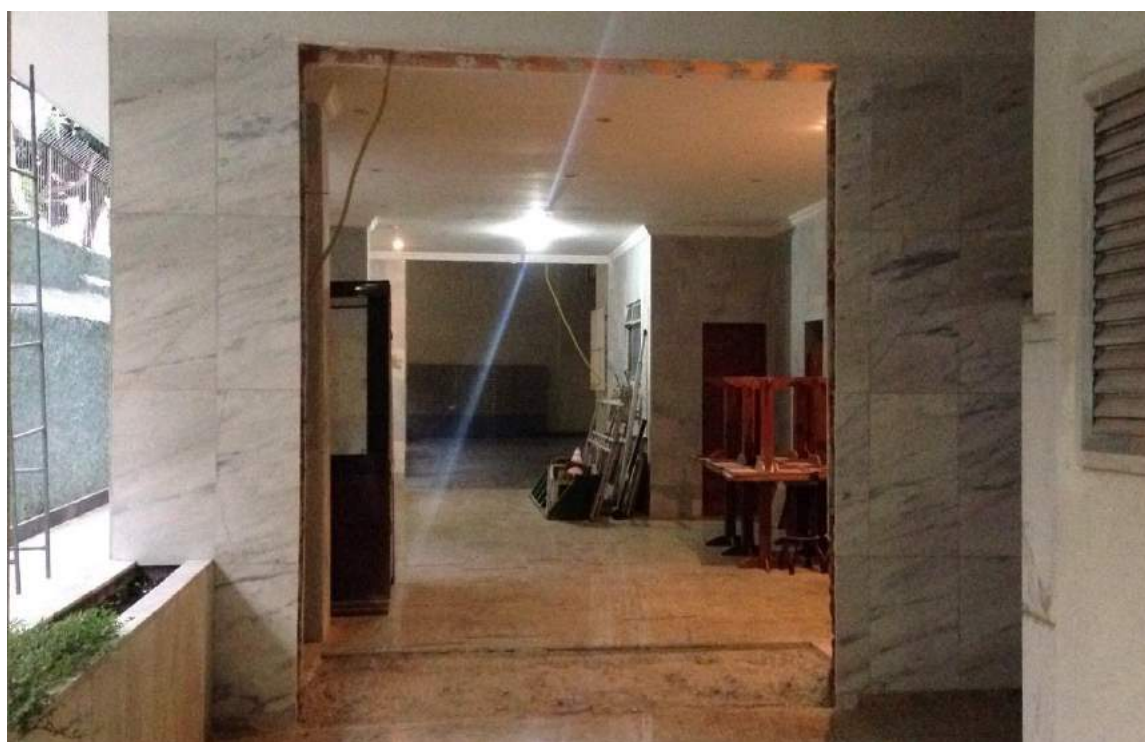
**Figura 53- Abertura dos vãos de passagem dos moradores**

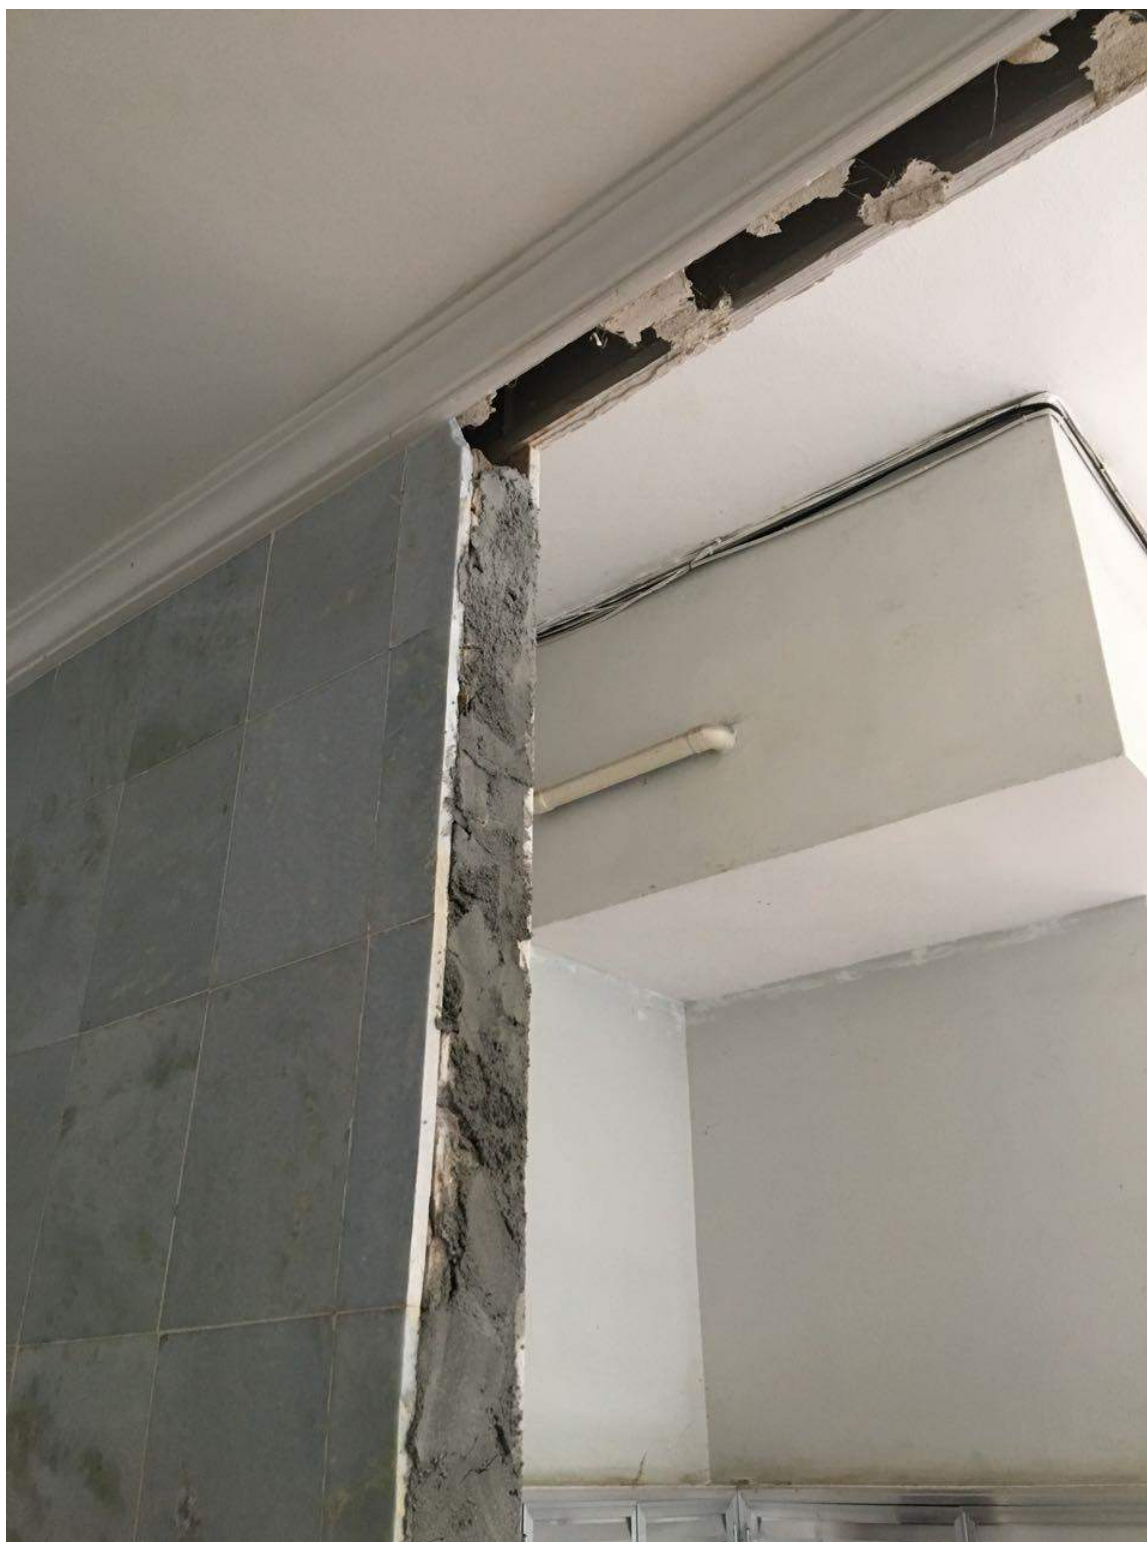
**Figura 54 – Detalhe para a abertura realizada no vão de passagem**

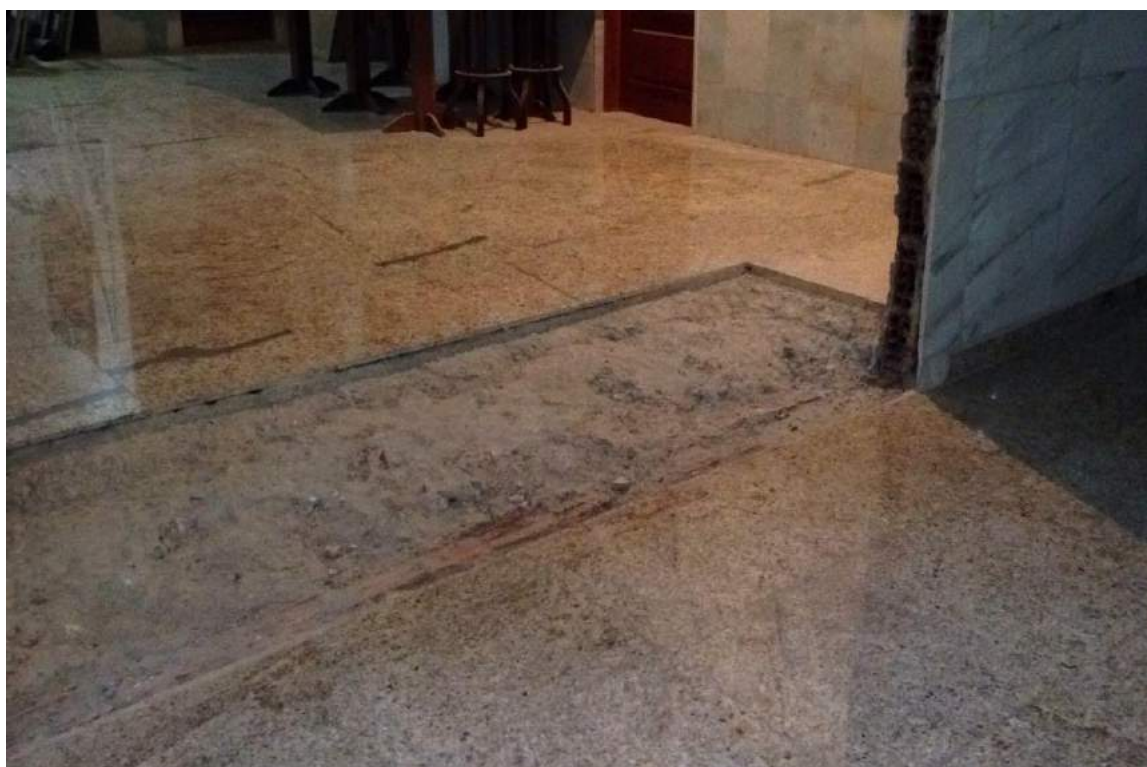
**Figura 56 - Detalhe para a rampa sem acabamento**

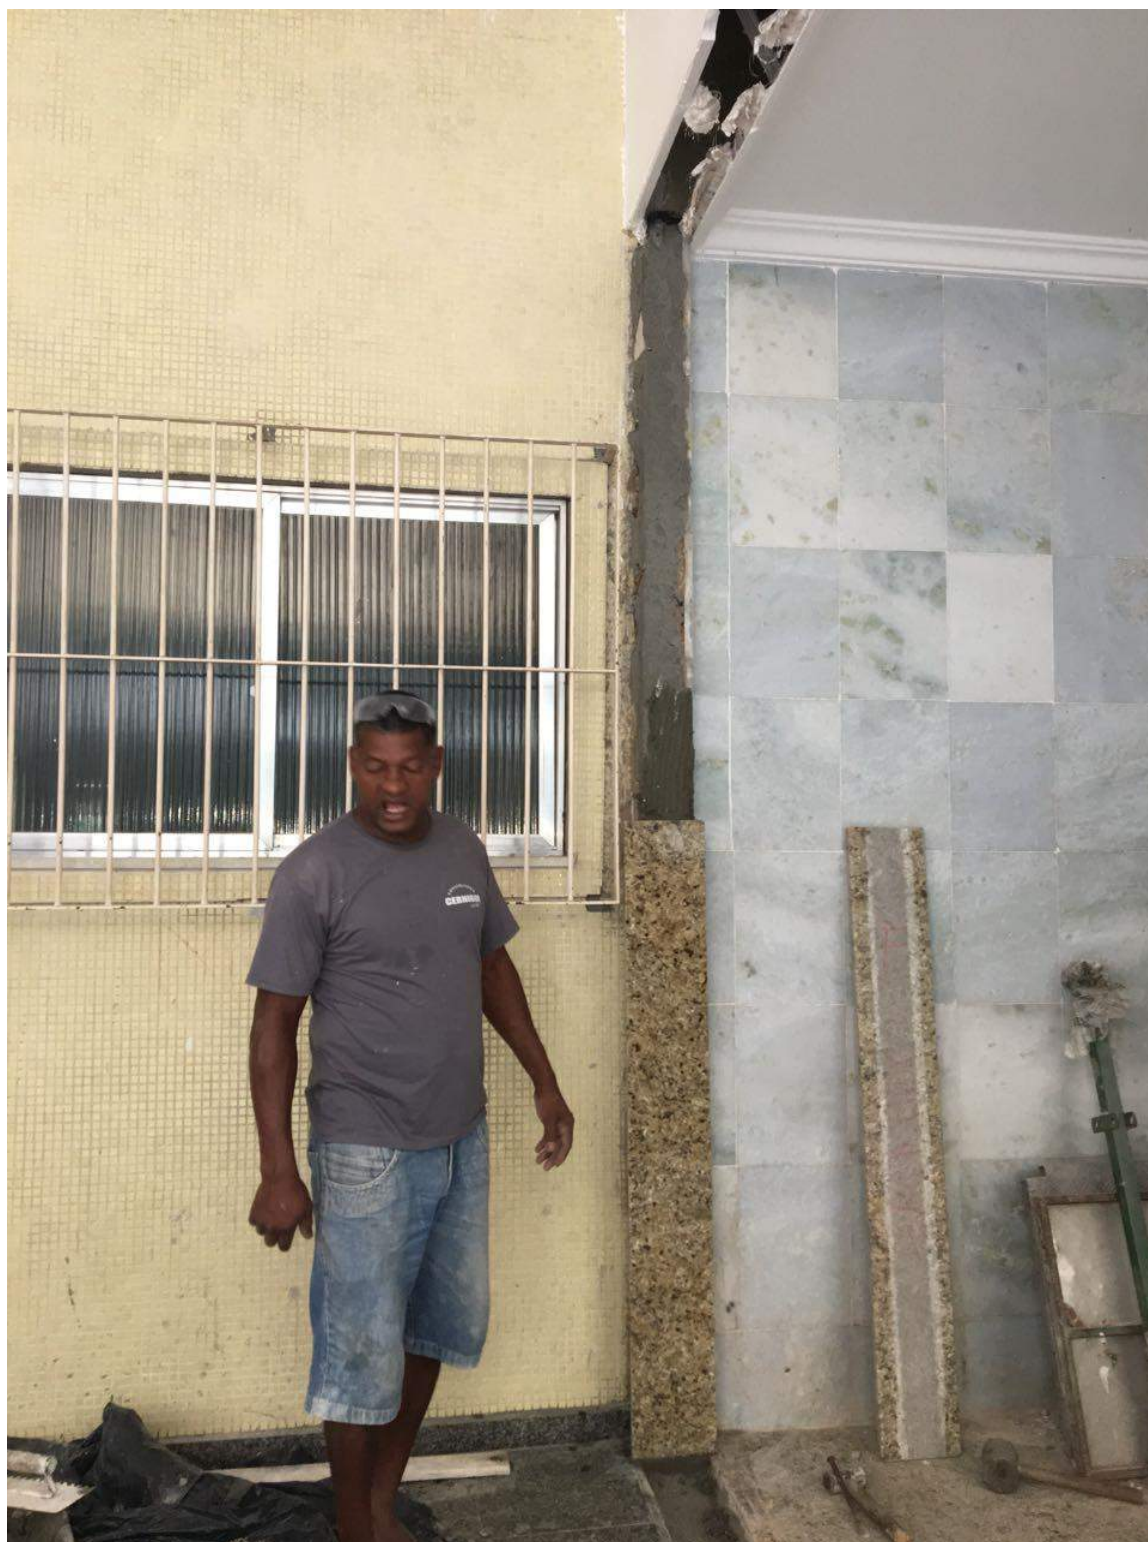
**Figura 59 – Início da colocação das pedras de mármore para o acabamento final do vão**

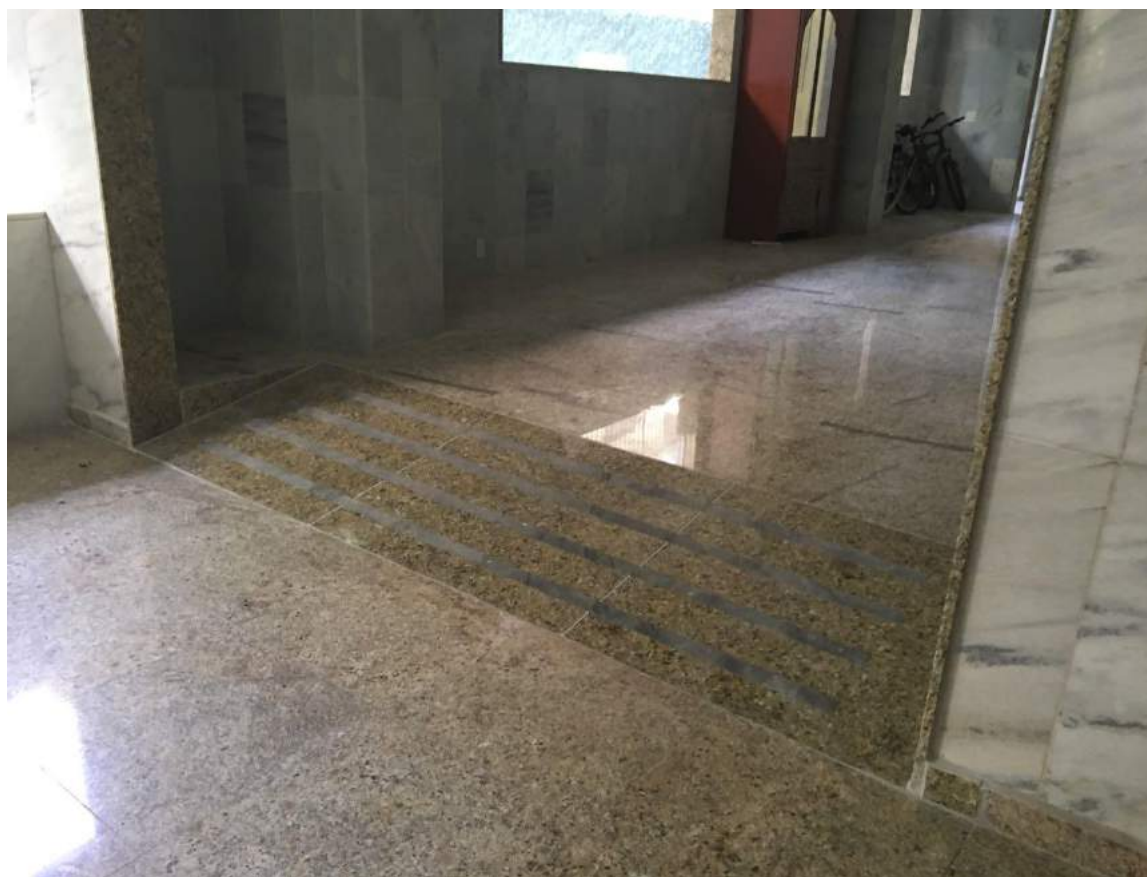
**Figura 68 – Detalhe para a colocação de faixas antiderrapantes na rampa de passagem**

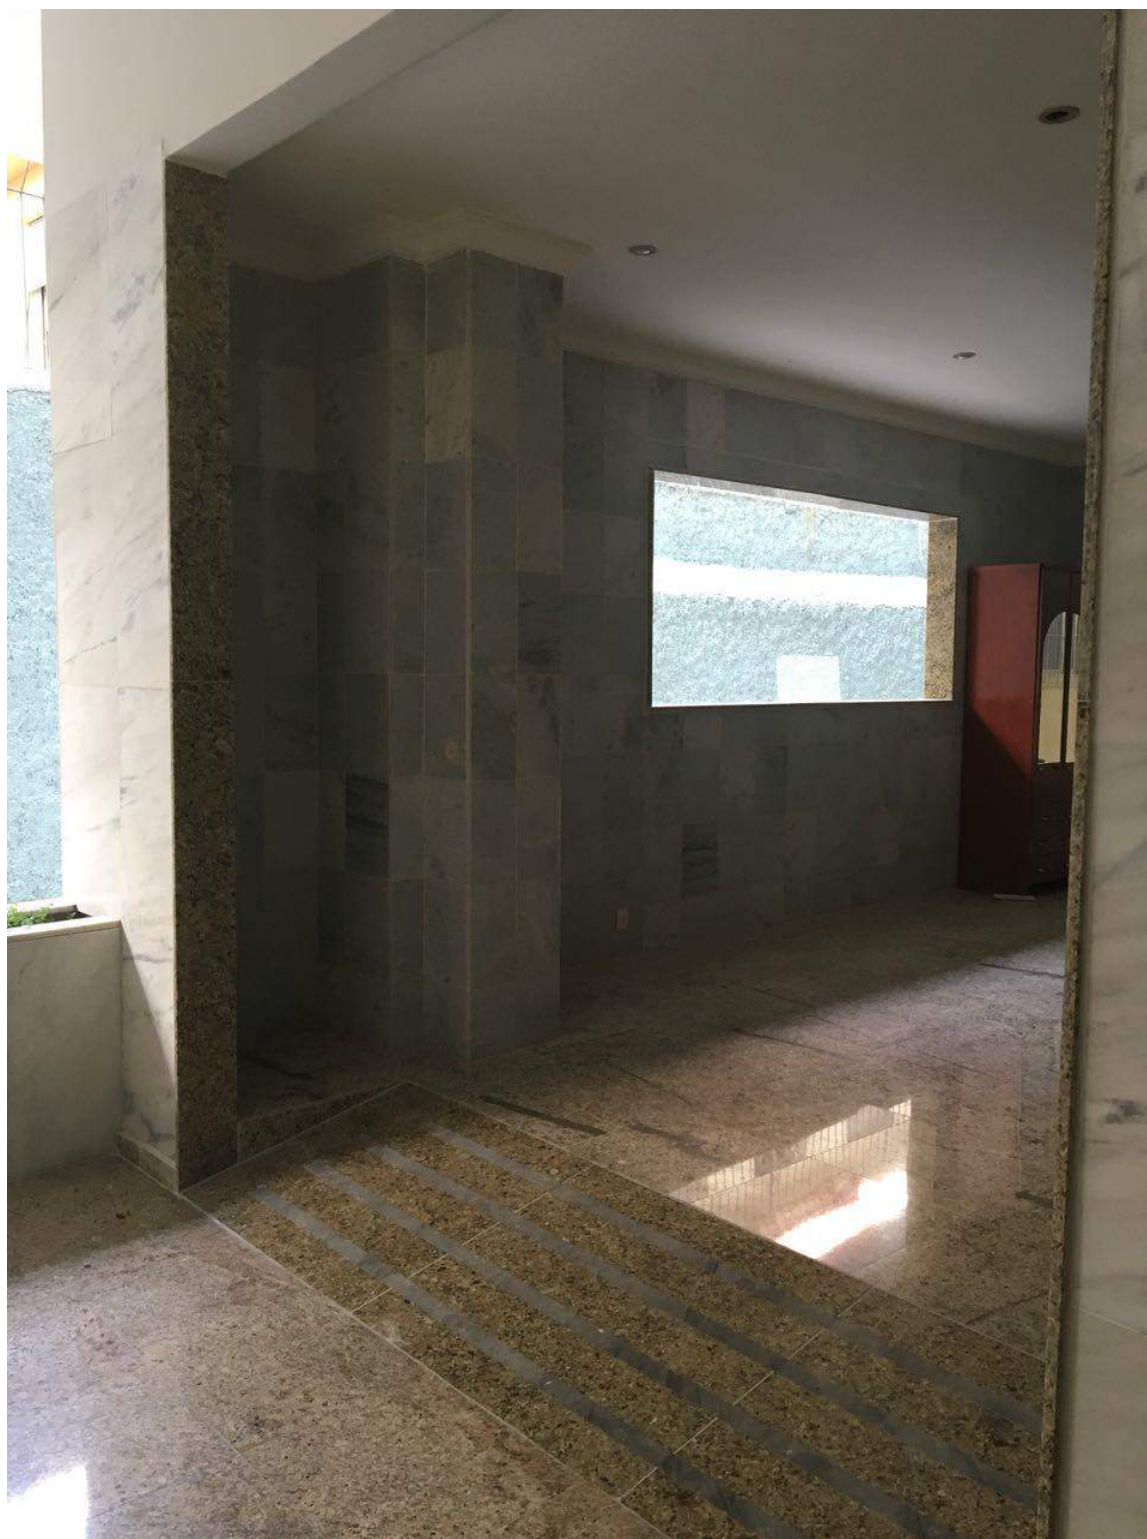
**Figura 69 – Conclusão do vão de passagem**

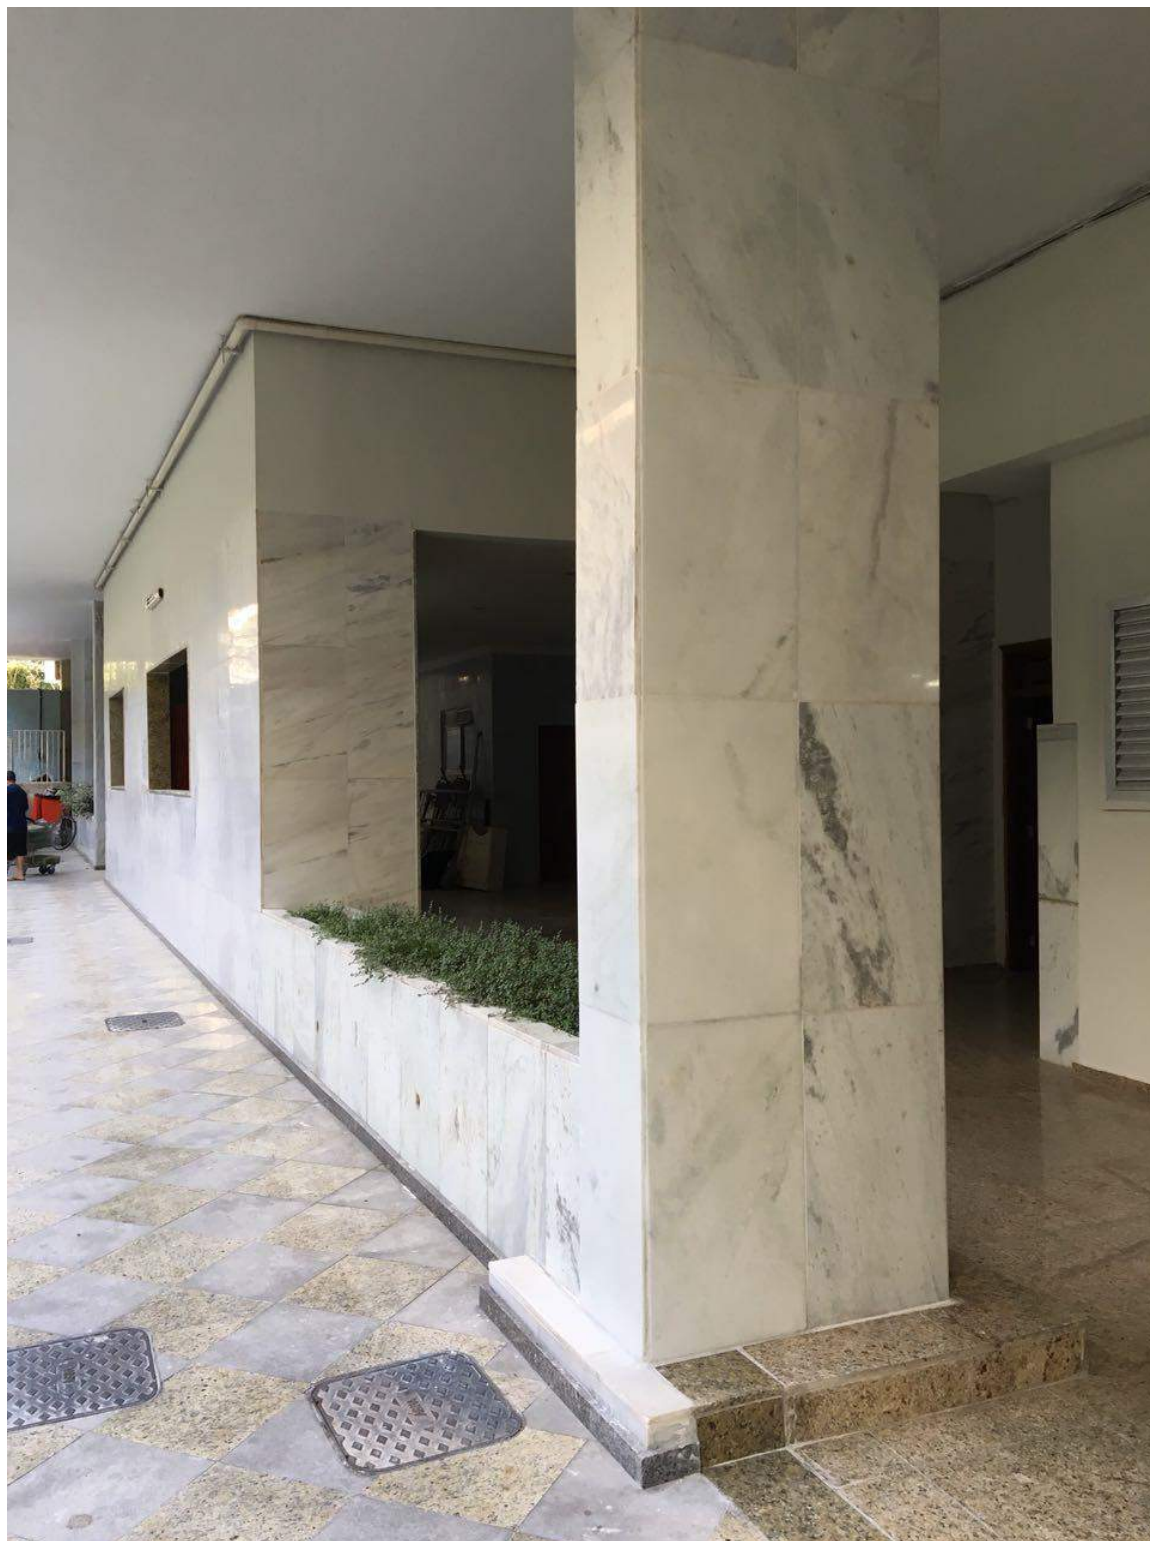
**Figura 76 – Detalhe da reposição dos mármore branco da coluna e granito no piso**

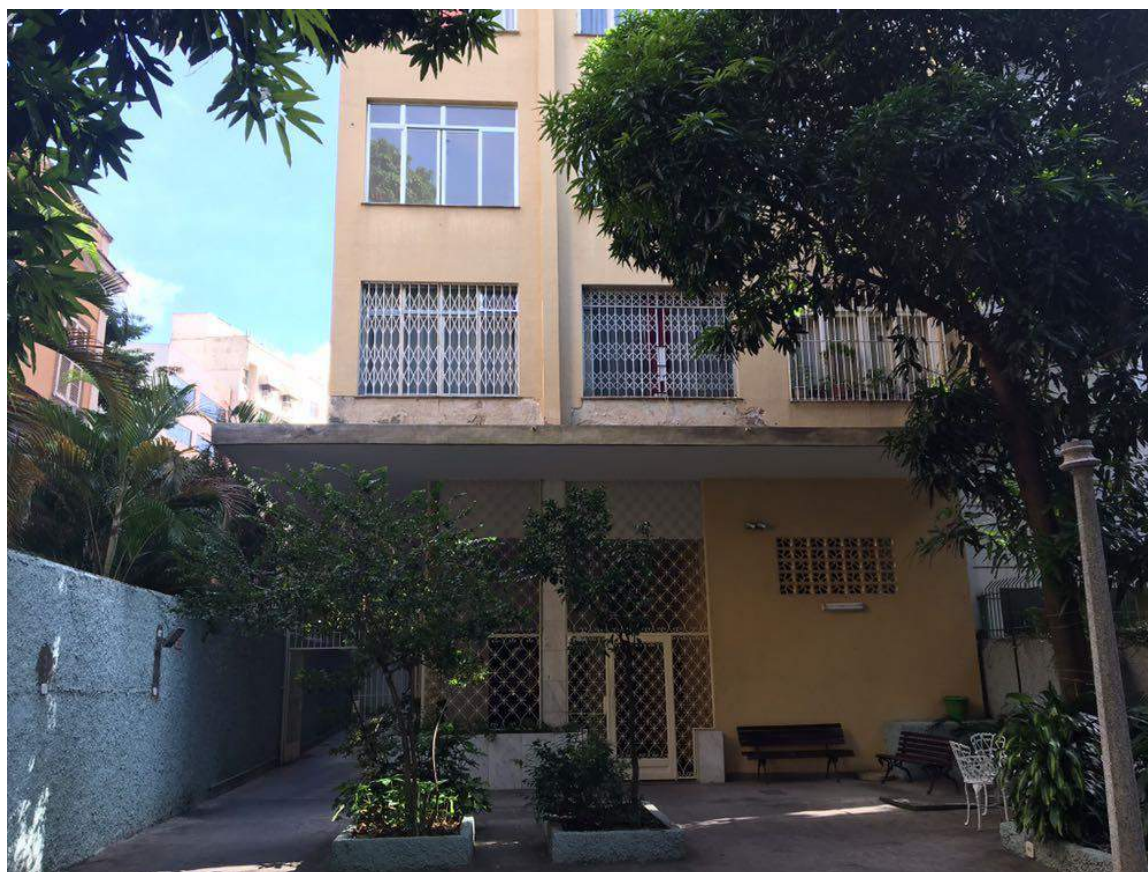
**Figura 77 – Situação inicial da fachada frontal e da portaria antes do serviço da construtora**

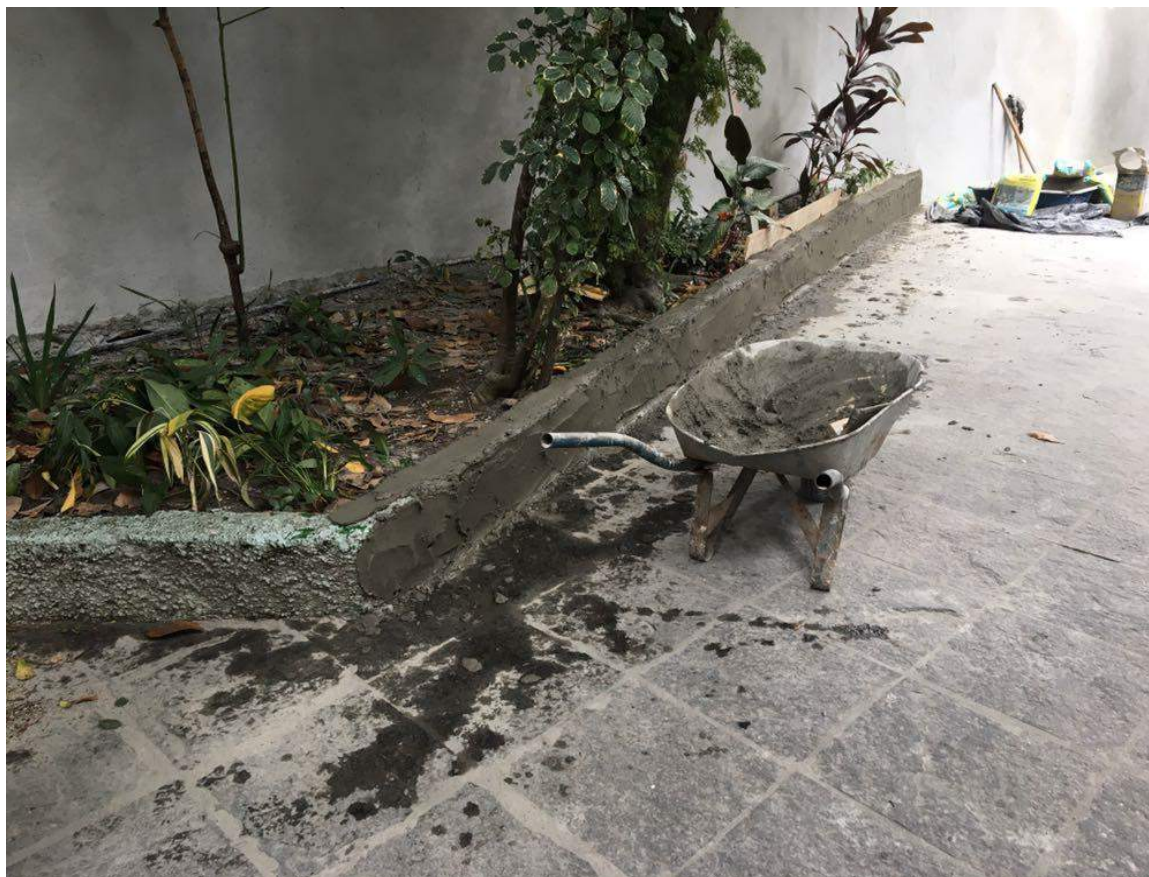
**Figura 84 - Começando o serviço de regularização das muretas e muro**

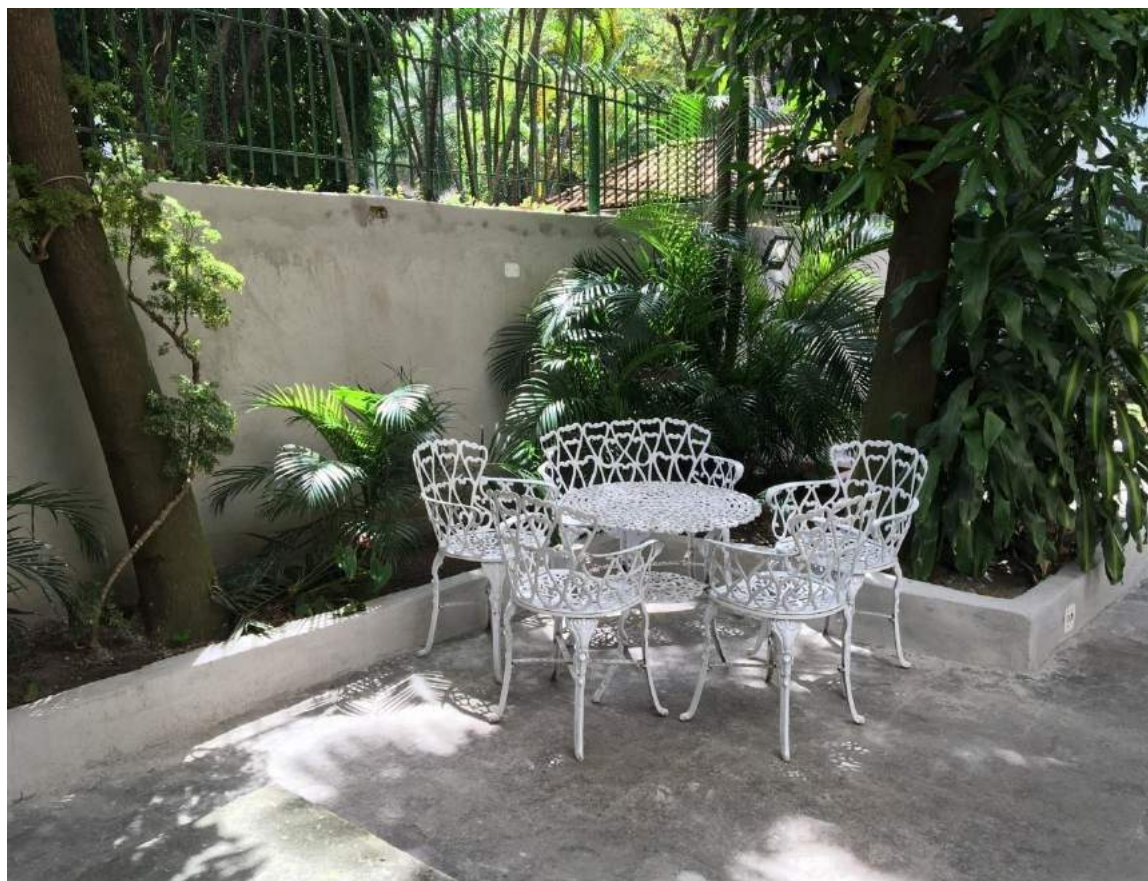
**Figura 92 – Conclusão do serviço de regularização**

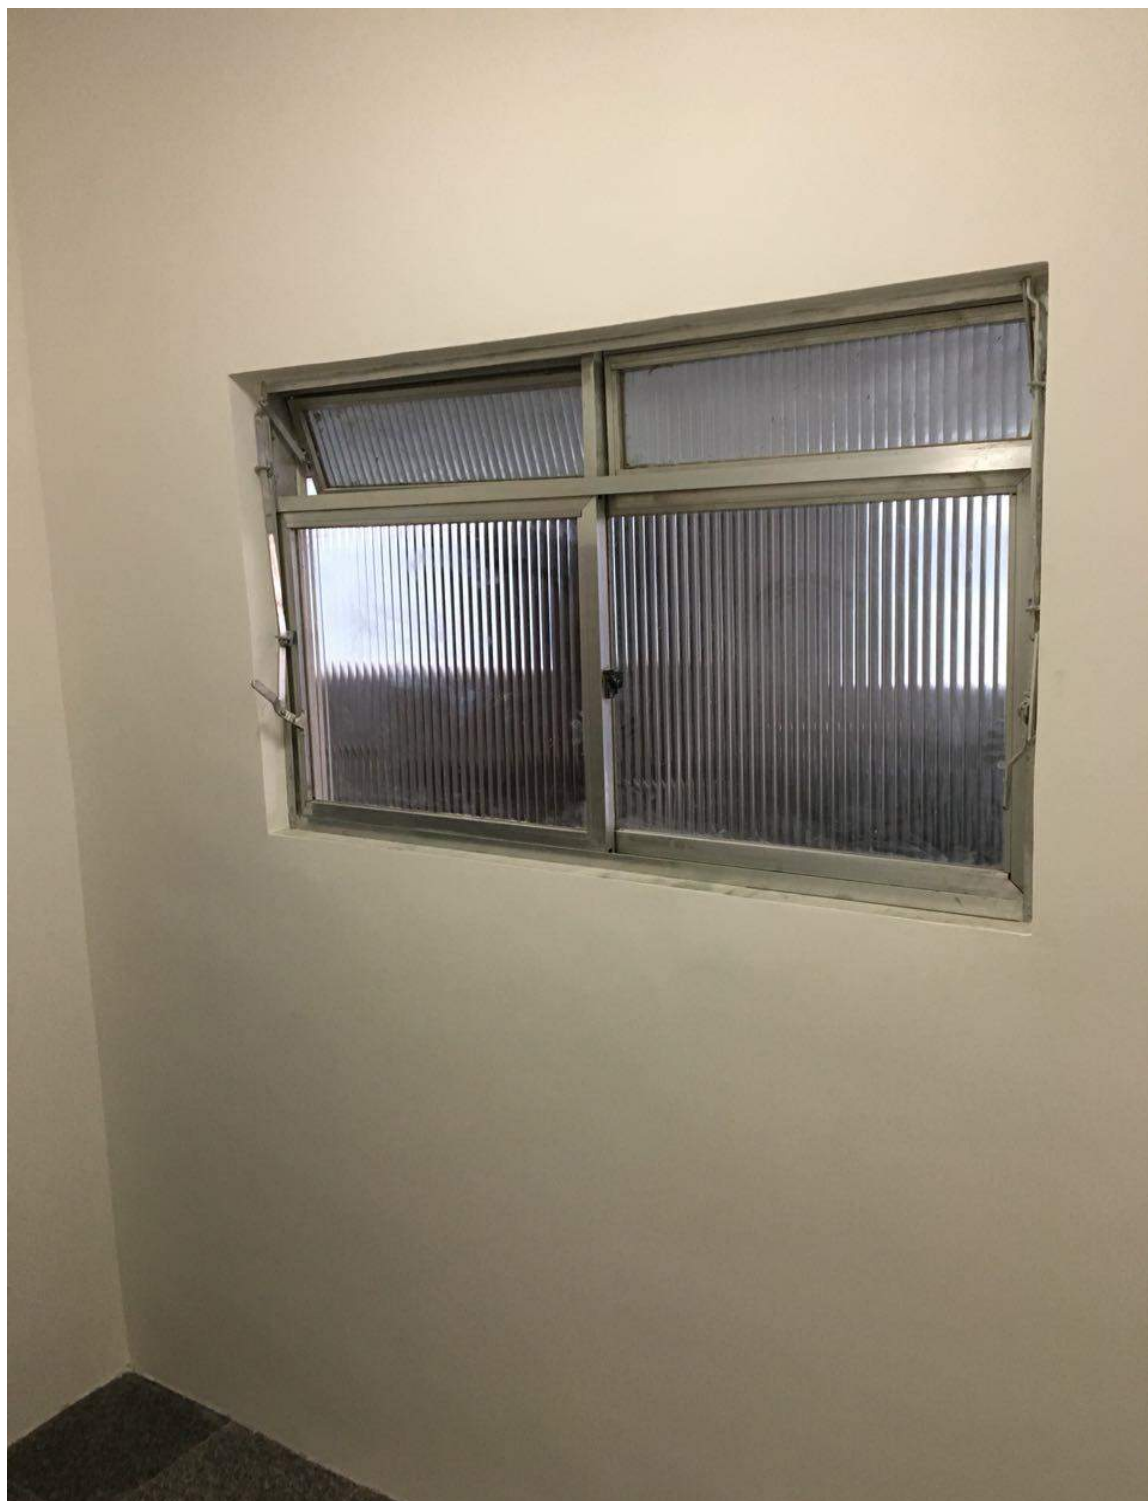
**Figura 107 – Detalhe para o acabamento da esquadria após o serviço**
