# ***Construtora Cernigoi Ltda***

## **Condomínio do Edifício Solange**

### **RELATÓRIO FOTOGRÁFICO**

**Contrato Nº055/2017**

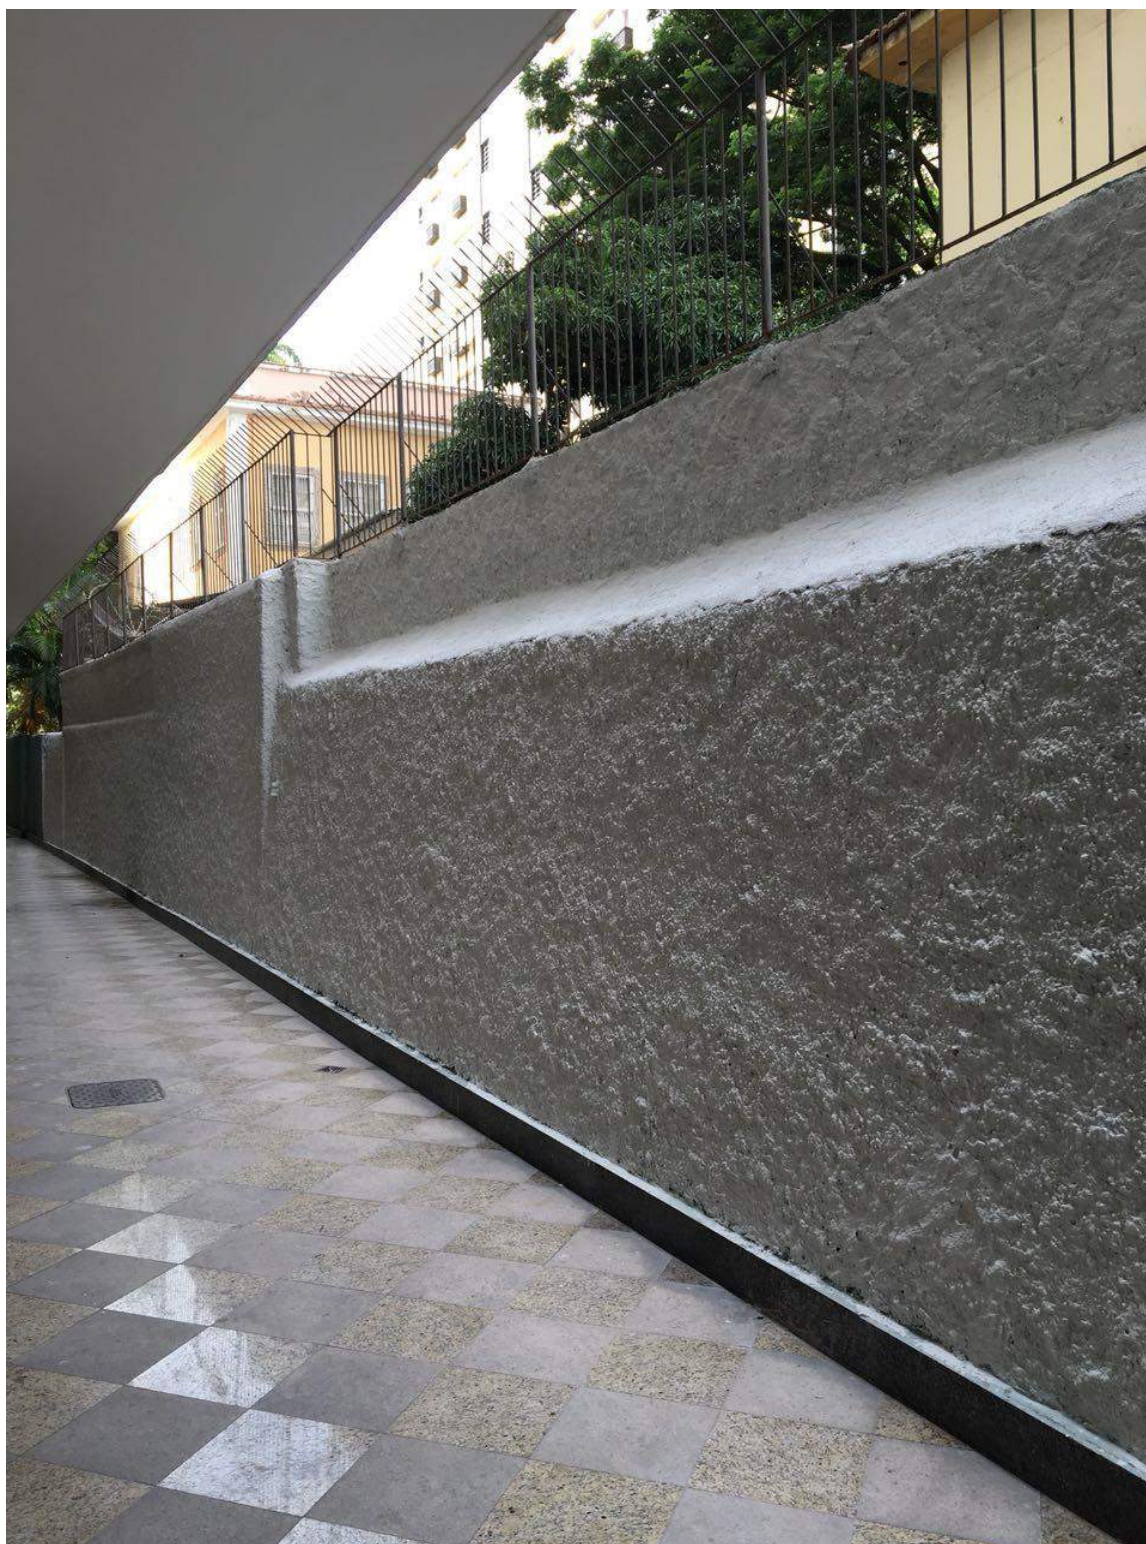
**Figura 117 – Pintura do muro lateral do condomínio concluído**

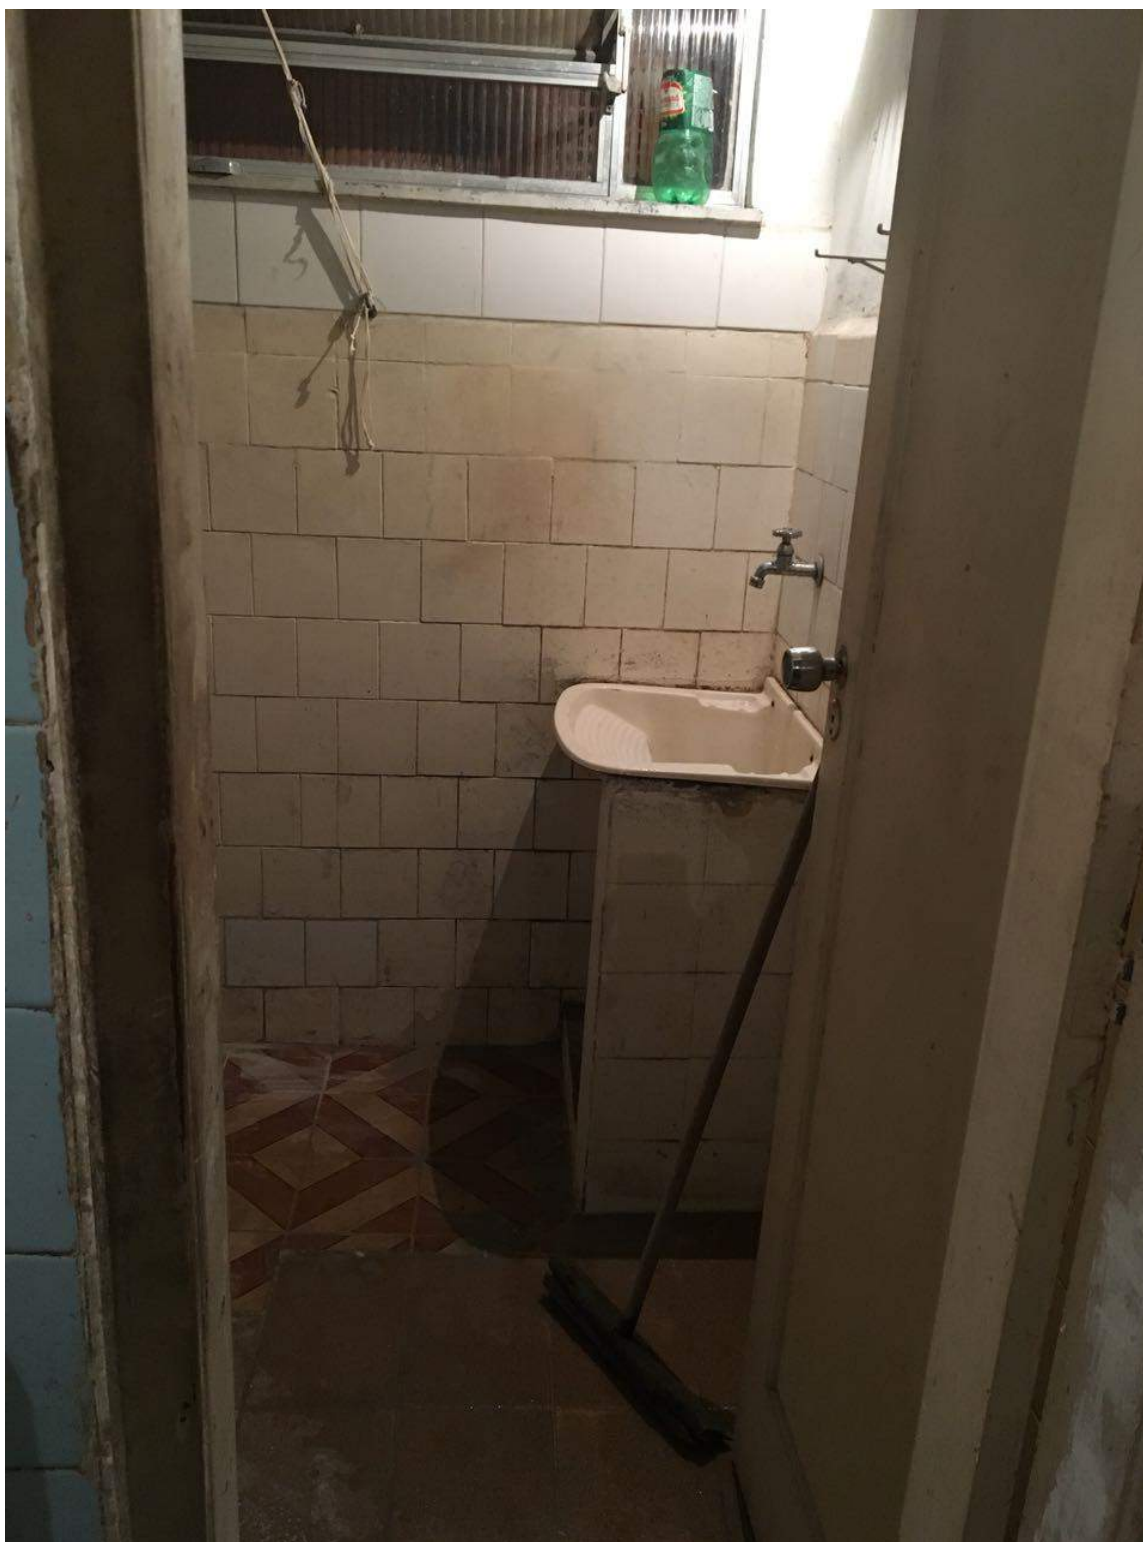
**Figura 128 – Estado anterior do banheiro da casa de porteiro antes do serviço de reforma do mesmo**
