# ***Construtora Cernigoi Ltda***

## **Condomínio do Edifício Solange**

### **RELATÓRIO FOTOGRÁFICO**

**Contrato Nº055/2017**

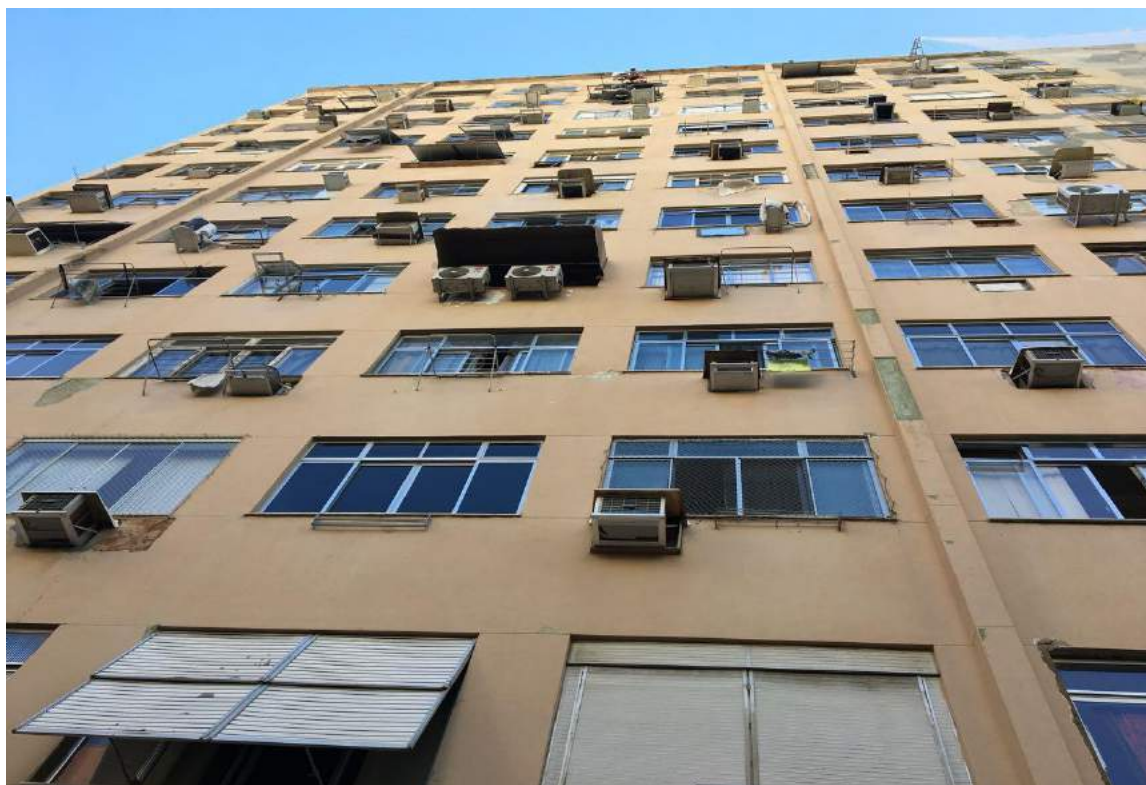
**Figura 3 – Imagem adicional da fachada lateral direita**

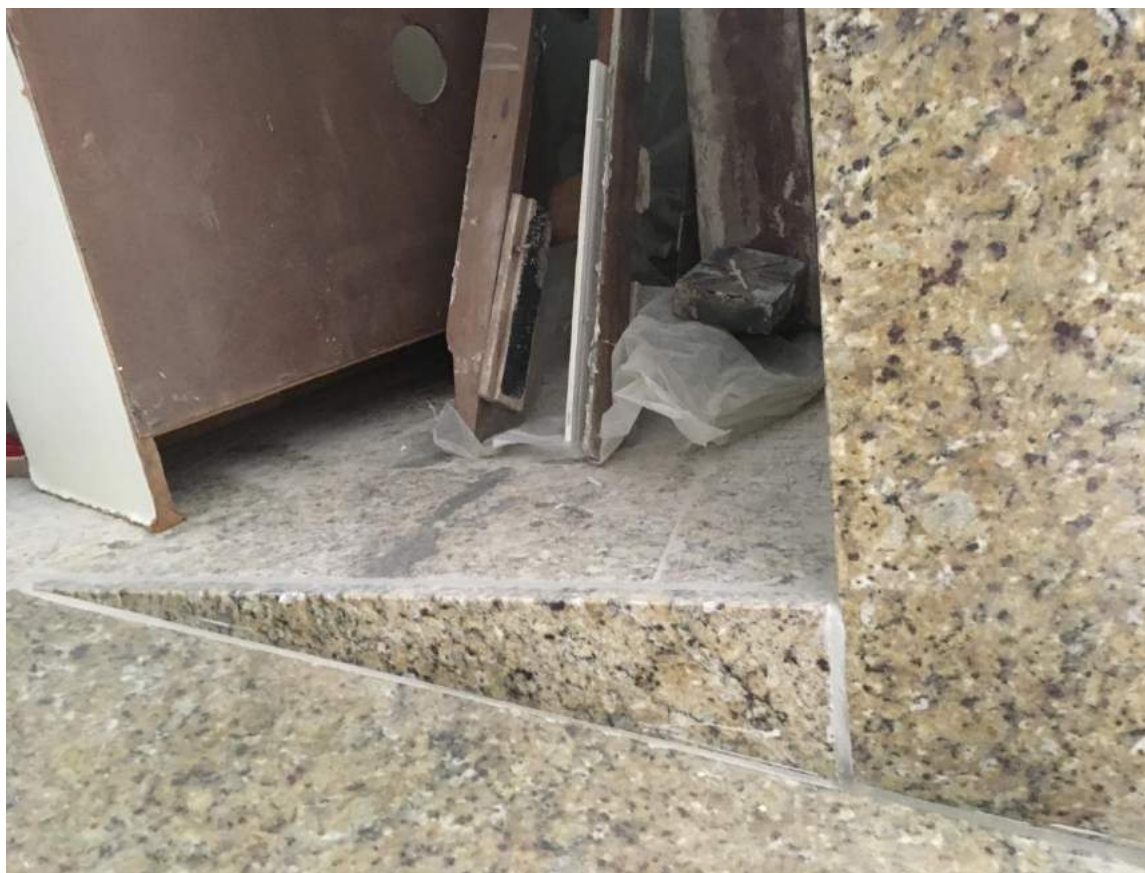
**Figura 64 – Detalhe para o recorte realizado para a lateral da rampa**

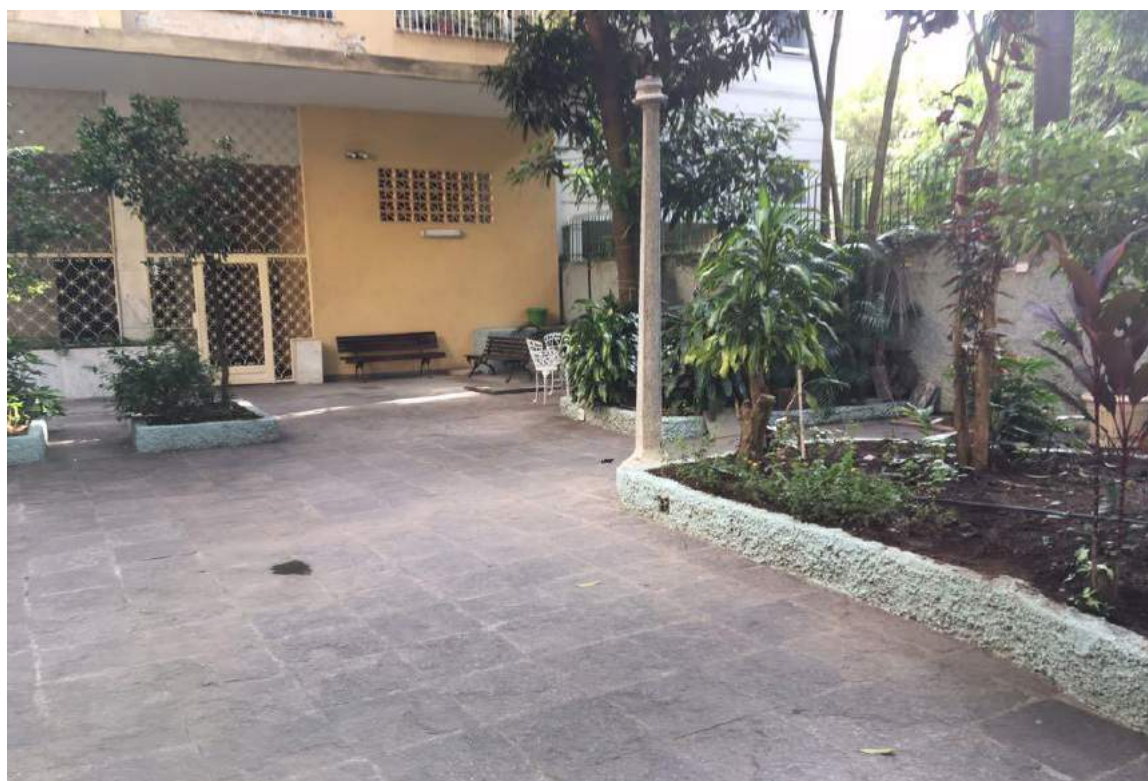
**Figura 78 – Imagem adicional para a situação original da entrada do condomínio do edifício Marília de Dirceu**
